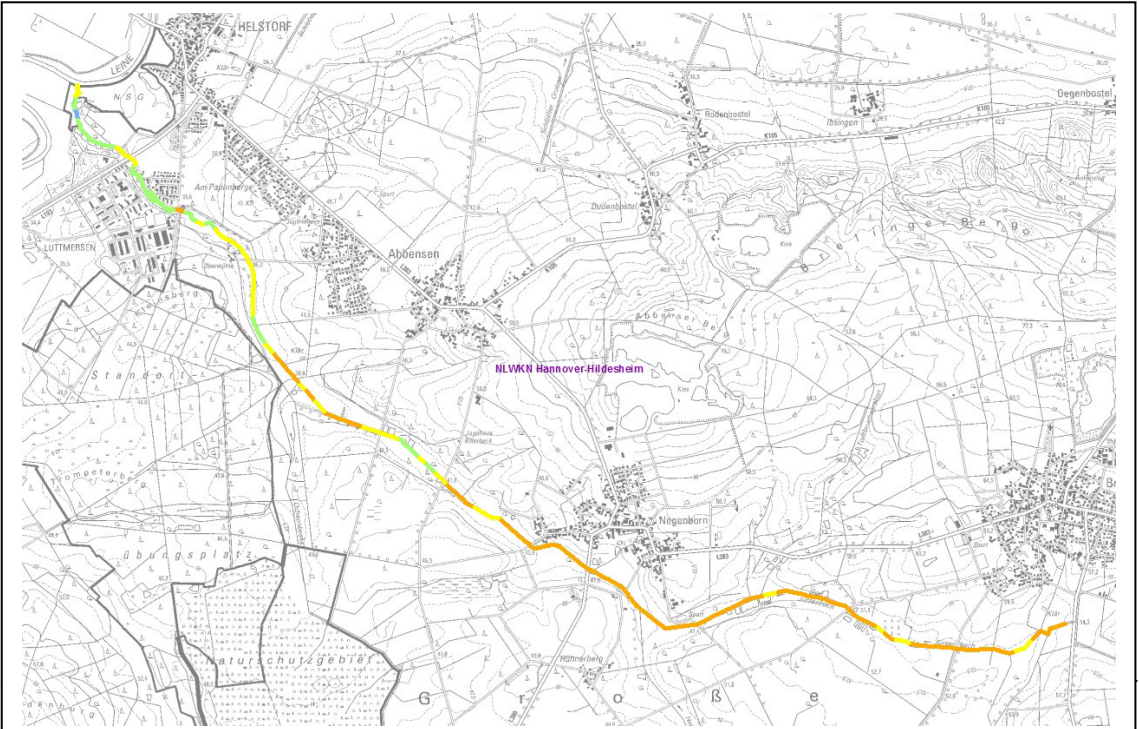
Gesamtbewertung Detailstrukturkartierung (DSK)

Während auf der Höhe von Luttmersen kurze noch relativ naturnahe Abschnitte anzutreffen sind, ist doch der weitere Verlauf im Mittel- und Oberlauf des Jürsenbaches strukturell beinahe vollständig stark bis sehr stark verändert. Dem Ausbaugrad und der intensiven landwirtschaftlichen Nutzung entsprechend, fehlt es vielerorts weitgehend an FG-Typ gerechten Strukturen im und am Gewässer. Die ökologische Durchgängigkeit wird an mehreren Stellen durch kleinere Abstürze behindert.

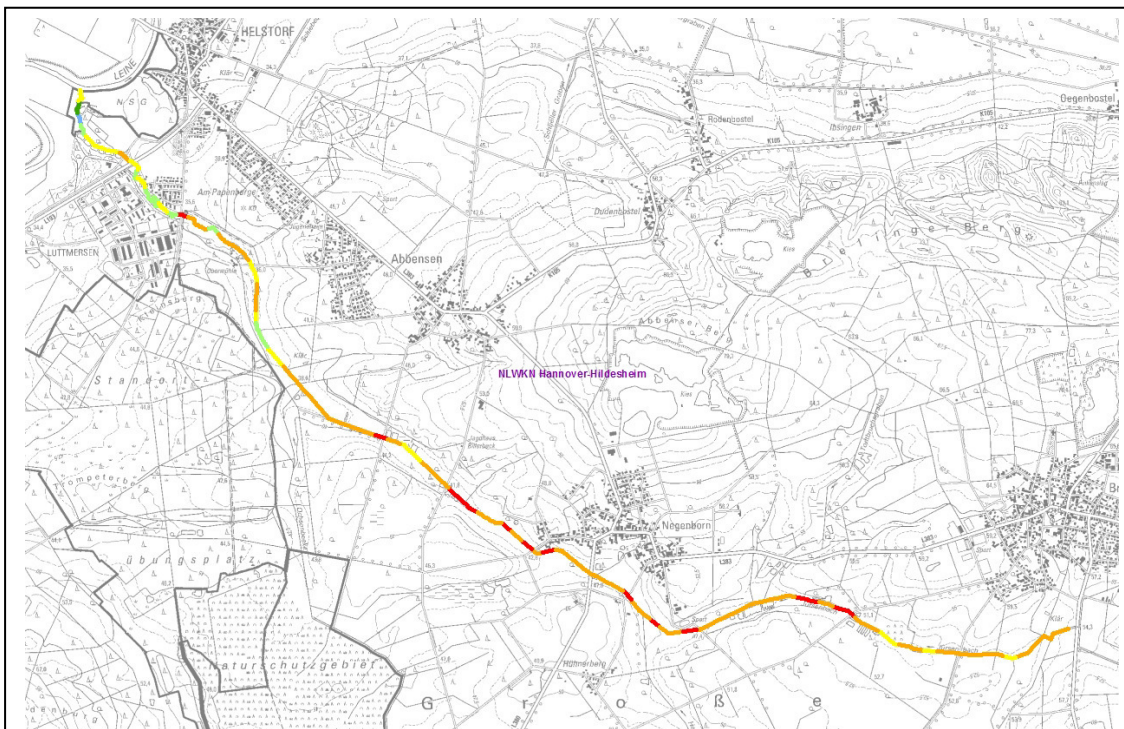
## Bewertung Gewässerstruktur Sohle

Grundsätzlich liegen zwar natürliche Kiese und Schotter als typgerechtes Substrat vor, die vielerorts jedoch durch Sedimenteinträge überdeckt werden. Bis auf wenige kurze Steinschüttungen liegt am Jürsenbach kein Sohlenverbau vor. Dem Mangel an Breiten- und Tiefenvarianz entsprechend, überwiegt meist eine nur geringe Substrat- und Strömungsdiversität. Auch auf Grund dessen, sind besondere Sohlenstrukturen gar nicht oder nur in Ansätzen anzutreffen.

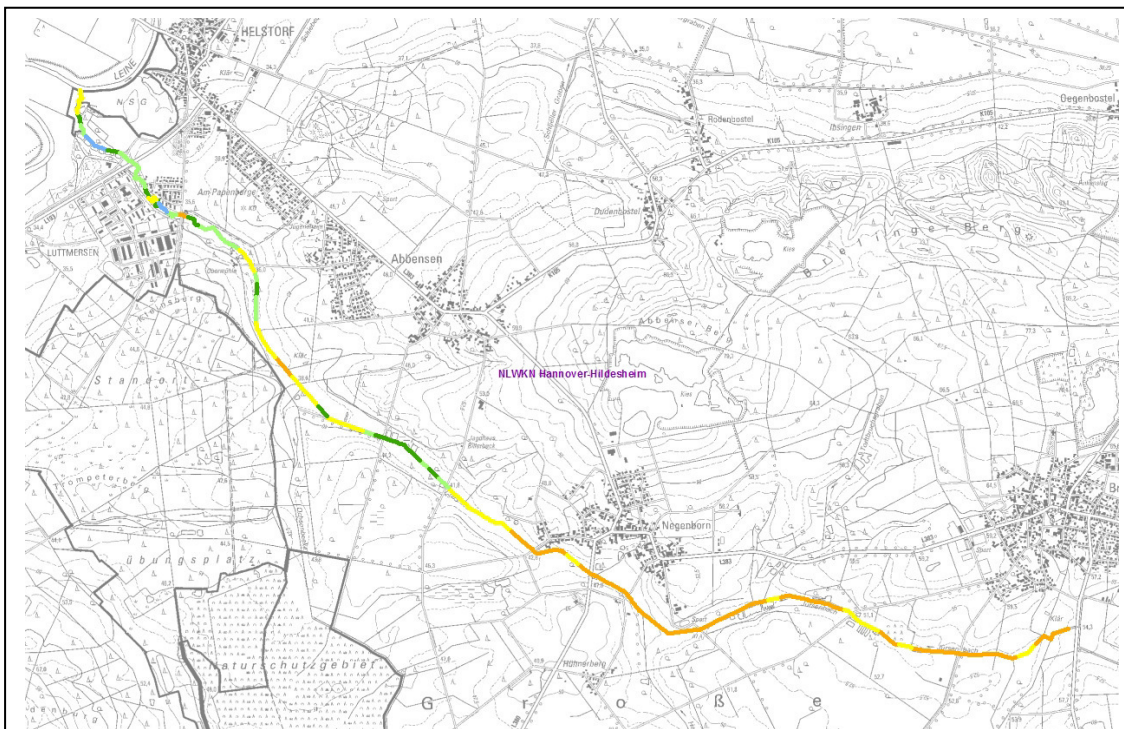
## Bewertung Gewässerstruktur Ufer

Auch hier ist der Mittel- und Oberlauf von Veränderungen der Uferstrukturen besonders betroffen. Findet sich bis auf Höhe von Abbensen zumindest noch oft ein galerieartiger bodenständiger Baumbestand, finden sich weiter oberhalb dagegen über weite Strecken meist nur noch Wiesen, Gebüsch und Einzelgehölze als Uferbewuchs. Neben wenigen, kurzen Abschnitten mit Steinschüttungen sind hier die Ufer mit Böschungsrasen befestigt. Besondere Uferstrukturen sind bis auf wenige vor allem unterhalb von Luttmersen kaum vorhanden.
