WK 21023 Rodenberger Aue - Unterlauf

Gesamtbewertung Detailstrukturkartierung (DSK)

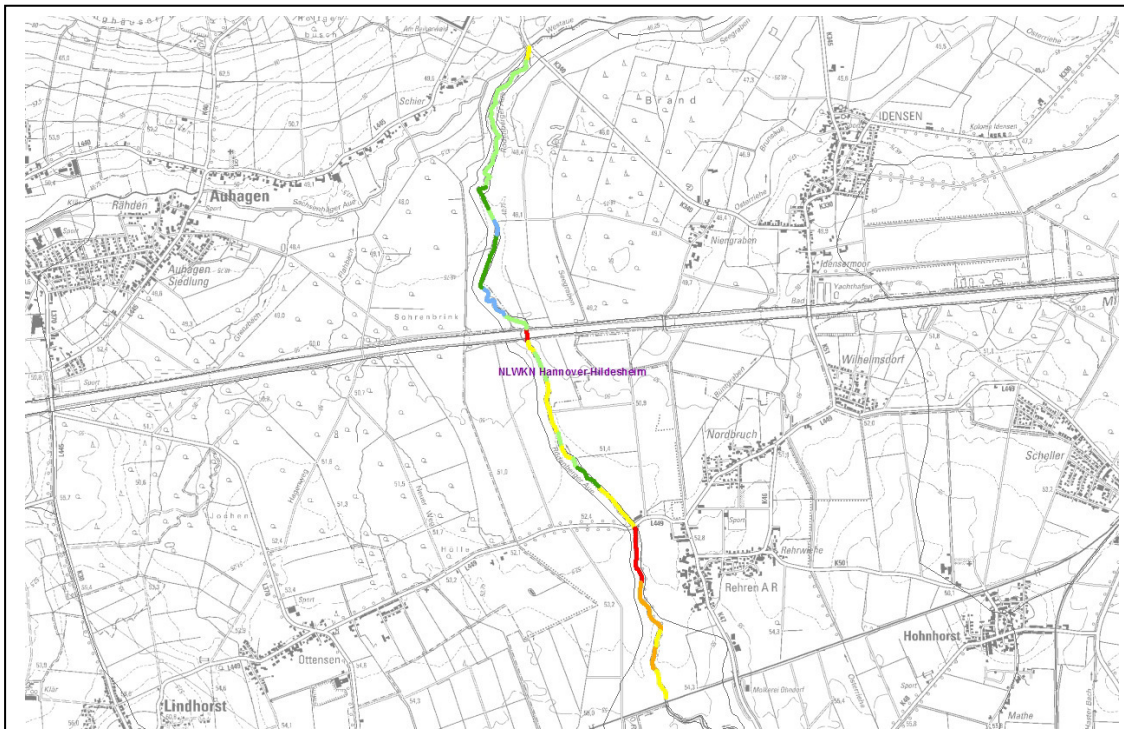
## Bewertung Gewässerstruktur Sohle

Dem recht naturnahen Zustand entsprechend finden wir unterhalb des MLK zahlreiche verschiedene besondere Sohlenstrukturen im Gegensatz zu den oberhalb liegenden Gewässerabschnitten des Wasserkörpers. Bis auf den Rückstau im Bereich Rehren ist das Sohlensubstrat im Wesentlichen typgerecht vorhanden, wenn auch mit nur mäßiger Substratdiversität. Ein Sohlenverbau ist bis auf wenige Steinschüttungen nicht relevant.

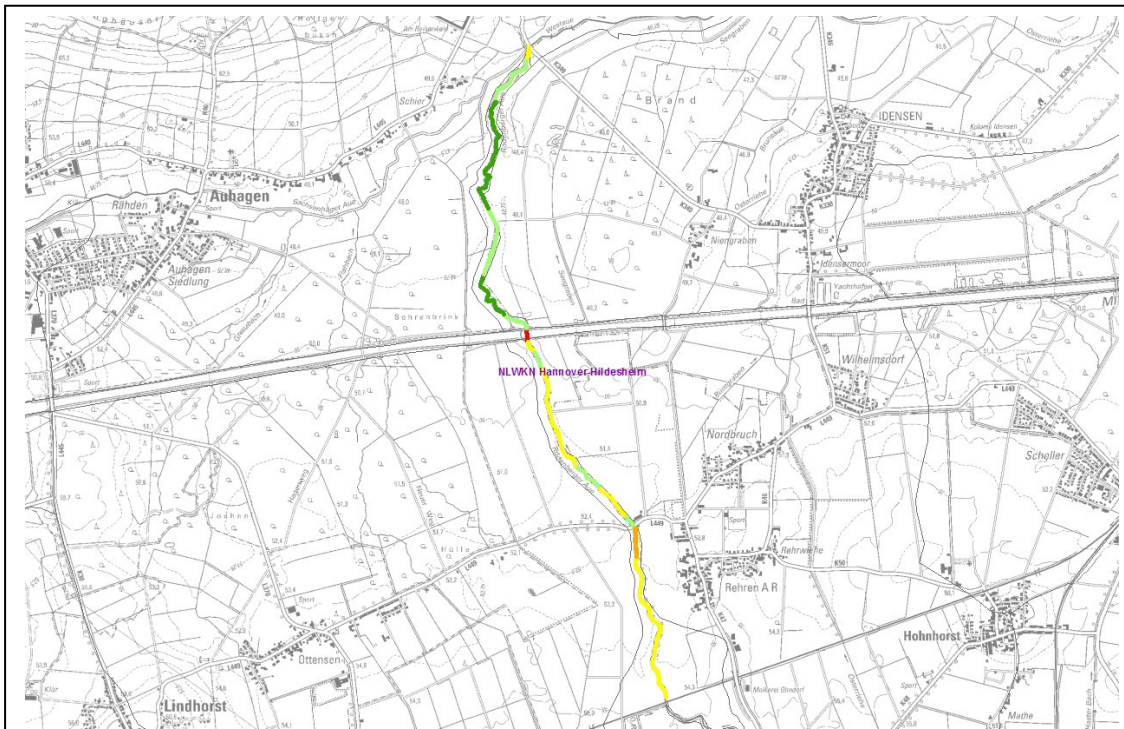
## Bewertung Gewässerstruktur Ufer

Die Ufer sind durchgehend bodenständig mit Röhrichten, Krautfluren und Hochstauden sowie galerieartig zumindest einseitig mit Bäumen bestockt. Ein beidseitiger Uferverbau aus Steinschüttungen/Steinwurf ist dagegen durchgehend nur im oberen Drittel des Wasserkörpers vorhanden und verhindert die eigendynamische Entwicklungen des Gewässers. Besondere Uferstrukturen sind entsprechend des hohen Ausbaugrades oberhalb des MLK gar nicht oder nur ansatzweise vorhanden
