## Stammdaten

| Bearbeitungsgebiet | 21 Leine/Westaue |

## WK 21029 Waltershagener Bach

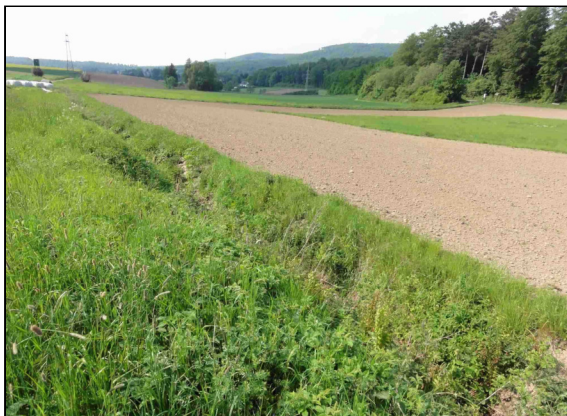
Walterschagener Bach, oh. Nienstedt

Auf Krautfluren im landwirtschaftlich geprägten Oberlauf folgt überwiegend Wald oder galerieartiger Baumbestand im NSG als Uferbewuchs, der unterhalb der B442 in eine lückige Galerie übergeht. Ein Uferverbau aus Steinschüttungen, Beton oder Mauern findet sich abschnittsweise nur außerhalb des Walterbachtals. Besondere typgerechte Uferstrukturen treffen wir nicht nur im NSG in größerer Zahl an, sondern auch noch bis ca. 600 m unterhalb von „Klein Amerika“.

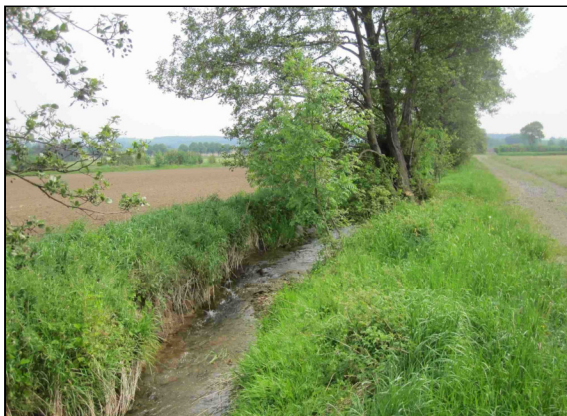
Waltershagener Bach, uh. B442

Außerhalb des NSG Waltersbachtal dominieren Ackerflächen und Grünland das angrenzende Umland. Randstreifen in ausreichender Breite fehlen hier zumeist, auch Saumstreifen finden sich außerhalb des NSG nur wenige. Auf befestigte Verkehrsanlagen und Fischteiche im Nebenschluss treffen wir in Nienstedt. Darüber hinaus wurden jeweils nur wenige weitere Schadstrukturen im Umland des Ober- und Unterlaufes des Wasserkörpers aufgenommen.
