| Flussgebiet | Weser (4000) |
| Alte Wasserkörper Nr. | 21053 |

## WK 21053 Gehlenbach

## Gesambewertung Detailstrukturkartierung (DSK)

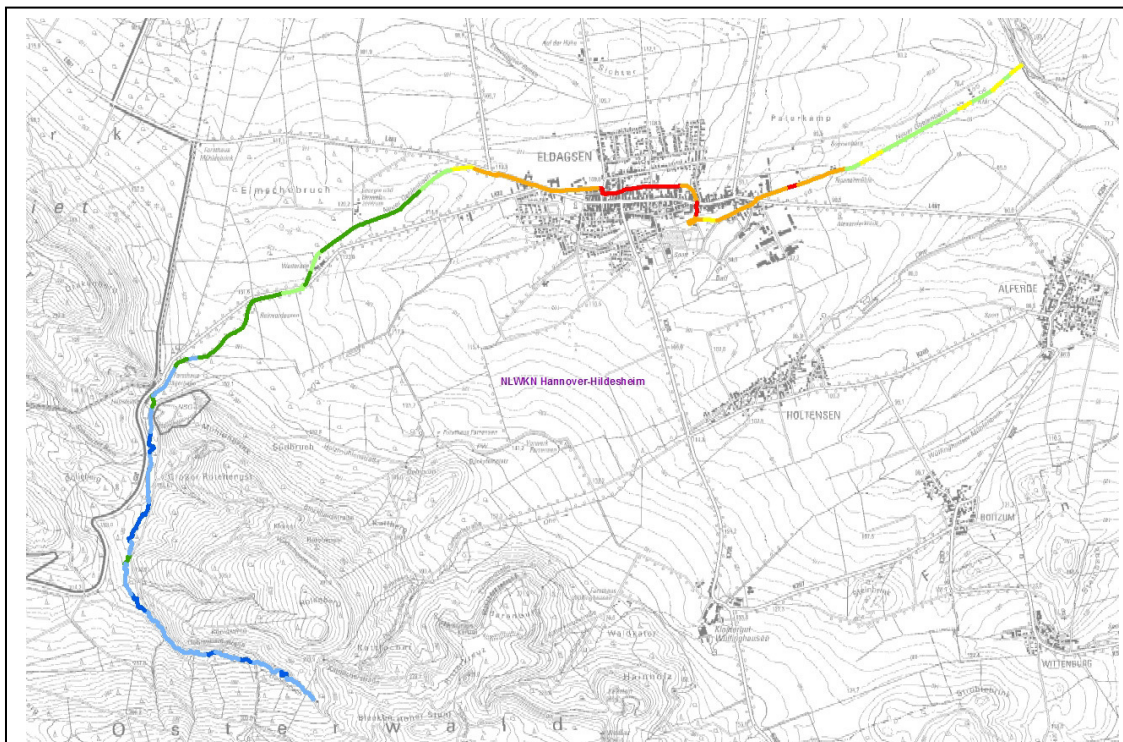
Der Wasserlauf des Gehlenbaches wird durch Eldagsen in strukturell sehr unterschiedliche Abschnitte unterteilt. Der Oberlauf im Osterwald bis hinab zur L461 ist strukturell zum größten Teil unverändert bis nur mäßig verändert. In der Ortslage bis zur Einmündung in die Haller ist das Gewässer dagegen sehr stark anthropogen überformt. Die Durchgängigkeit ist ab Eldagsen an gleich mehreren Stellen (ehemalige Mühlenbetriebe oder zur Energiegewinnung noch in Betrieb) vollständig unterbrochen.

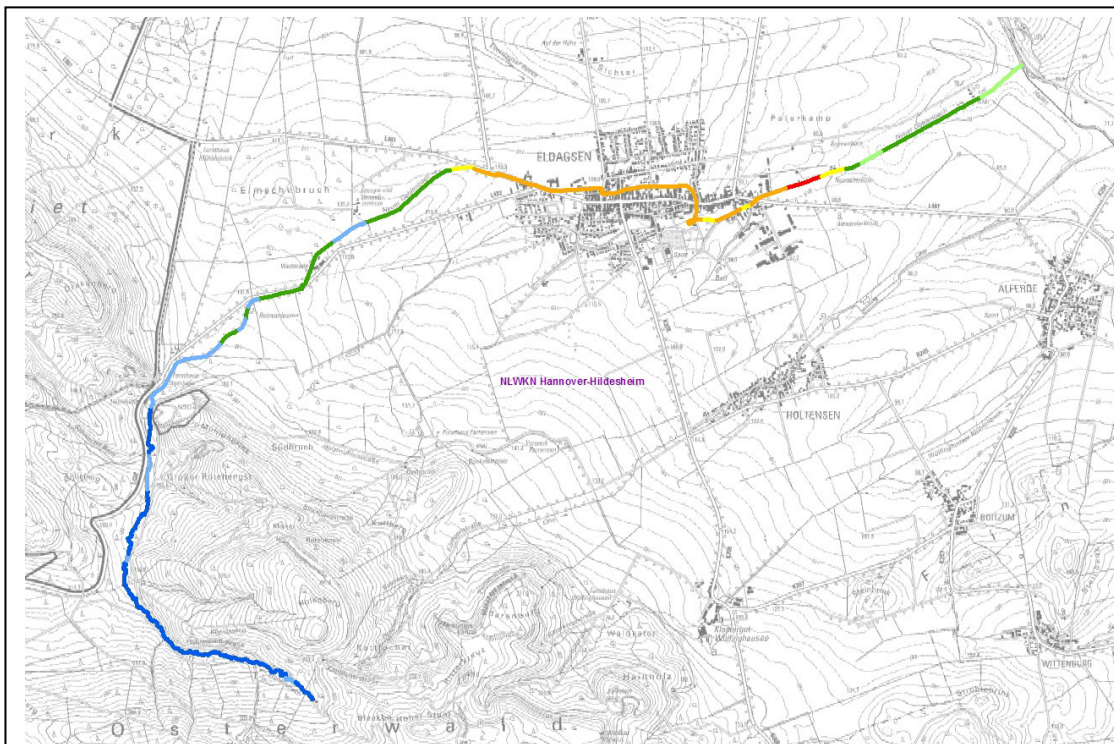
## Bewertung Gewässerstruktur Sohle

Die zunehmende strukturelle Belastung in Fließrichtung spiegelt sich ebenfalls in der Bewertung der Gewässersohle wieder. Ist das Sohlensubstrat bis auf den Rückstaubereich der Nonnenmühle noch weitgehend typgerecht, nehmen die Substratdiversität wie auch Anzahl besonderer Sohlenstrukturen im Verlauf des Gewässers ab, um dann unterhalb der Nonnenmühle sich noch einmal etwas zu verbessern. Bis auf innerhalb der Ortslage von Eldagsen findet sich dagegen kein ausgeprägter Sohlenverbau im gesamten Verlauf des Gehlenbaches.

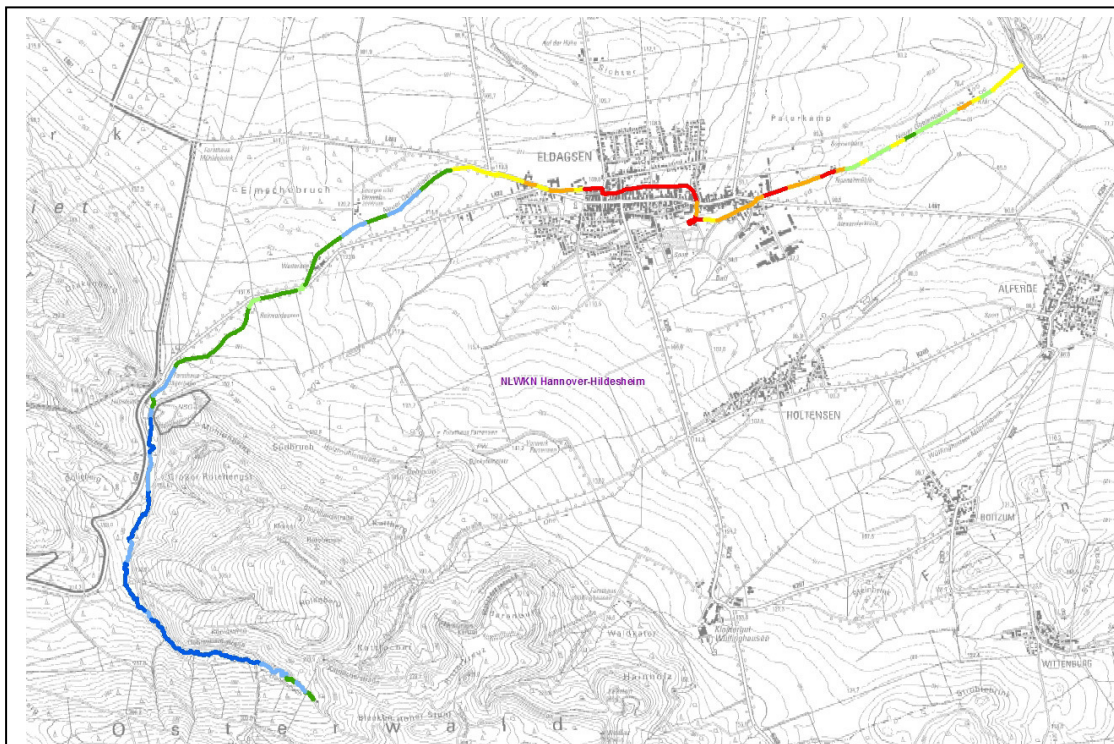
## Bewertung Gewässerstruktur Ufer

Oberhalb von Eldagsen dominiert galerieartiger bodenständiger Baumbestand, der dann in den Höhenlagen in Wald übergeht. Unterhalb des Ortes treffen wir dagegen in der nun landwirtschaftlich geprägten Umgebung auch auf Röhrichte und nicht bodenständige Galerien, jedoch keinen Wald mehr. Uferverbau findet sich nur in der Ortslage Eldagsen bis kurz unterhalb der Nonnenmühle, besondere Uferstrukturen dagegen fast ausschließlich nur oberhalb von Eldagsen.
