## Stammdaten

| Bearbeitungsgebiet | 21 Leine/Westaue |

## WK 21080 Wennigser Mühlbach

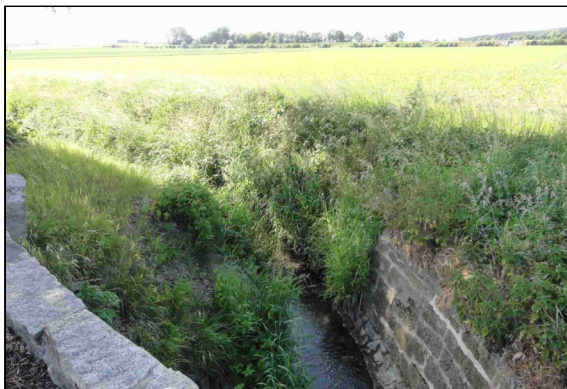
Wennigser Mühlbach, Sorsum

Die Struktur des Gewässerbettes zeigt eine große Varianz von weitgehend natürlichen Einflüssen und urbaner Überprägung. Der größte Anteil (1/3 des WK) des Oberlaufes entspricht weitgehend dem potenziell natürlichen Zustand des Gewässers mit vielen besonderen Uferstrukturen. Deutliche strukturelle Defizite zeigen sich in Form des Uferverbaus (Beton, Mauerwerk) sowie in den vielen Durchlässen in den beiden Ortslagen. Besondere Uferstrukturen fehlen in solchen Abschnitten völlig. Für aquatisch lebende Tiere entsteht dadurch eine erhebliche Wanderbarriere.

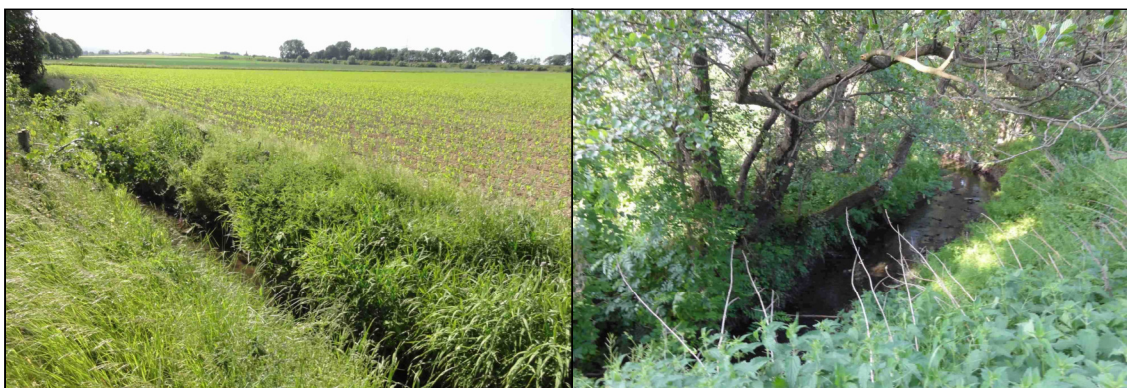
Wennigser Mühlbach, westlich Sorsum

Die Ausprägung des Umlandes hat einen erheblichen Einfluss auf die Gesamtstruktur des WK. Im Oberlauf sind Retentionsräume im bodenständigen Wald vertreten, im weiteren Verlauf zeigt sich ein sehr hoher Nutzungsdruck in Form von landwirtschaftlichen Nutzflächen (oft bis zur Böschungsoberkante) und versiegelten Siedlungsflächen.

Typische Auenbiotope sowie angelegte Gewässerrandstreifen sind unterhalb Wennigsen zu finden.
