WK 23007 Klosterbach Unterlauf/Varreler Bäke

Gesamtbewertung Detailstrukturkartierung (DSK)

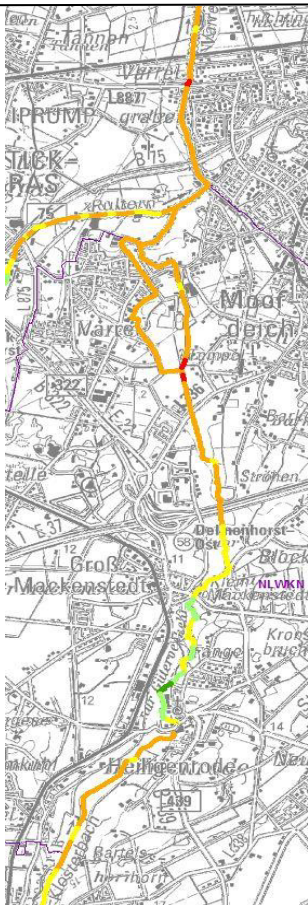
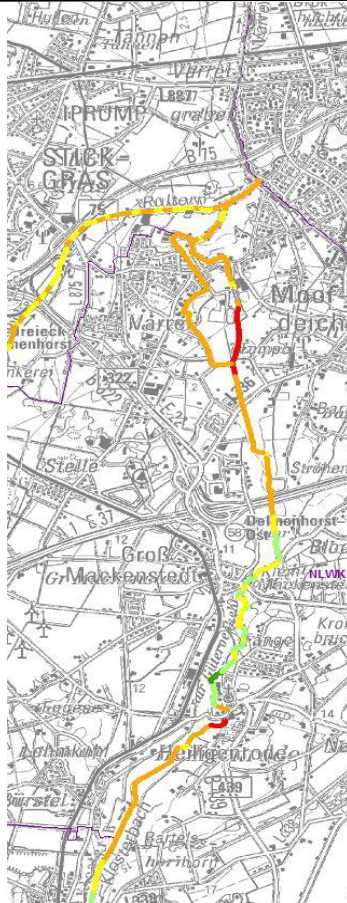
## Strukturveränderung der Sohle im WK gesamt (km und %)

Durch die Begradigung wurde der Verlauf des Klosterbaches stark verkürzt. Die Folge ist eine erhöhte Fließgeschwindigkeit, welches sich ungünstig auf die Sohle auswirkt (ausbaubedingte Sohleintiefung). Daher sollten hier Maßnahmen zur Bettstabilisierung (2.3) erfolgen wodurch ein natürliches Breiten-/Tiefenverhältnis geschaffen werden kann, mit lagestabilem Sand sowie Kies (in Teilbereichen).

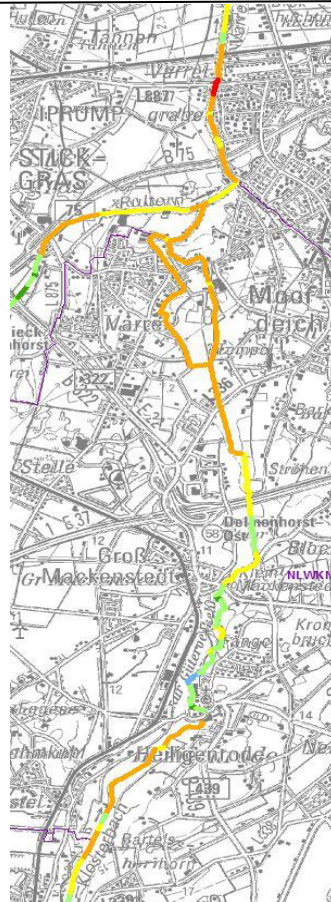
Strukturveränderung des Ufers im WK gesamt (km und %)
