## Bewertungen nach EG-WRRL, Stand 2015

WK 24003 Wümme III

Gesamtbewertung Detailstrukturkartierung (DSK)

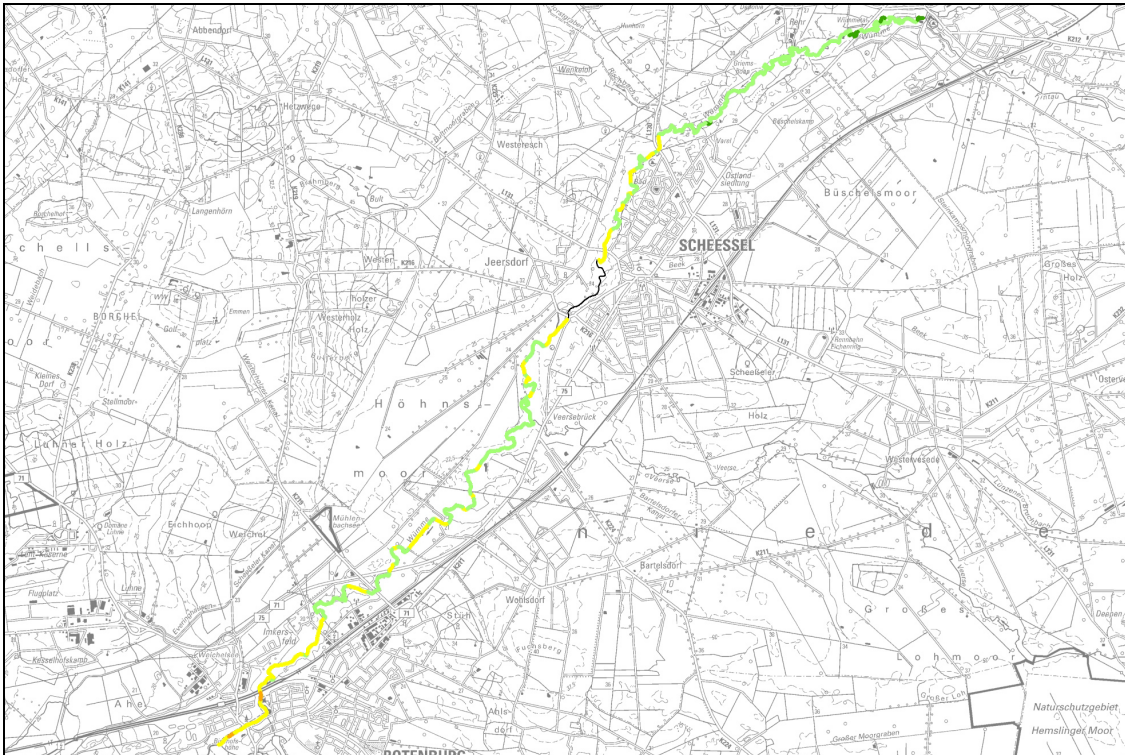
Wümme, oberhalb Scheeßel, offener Verlauf durch Ruderalflächen

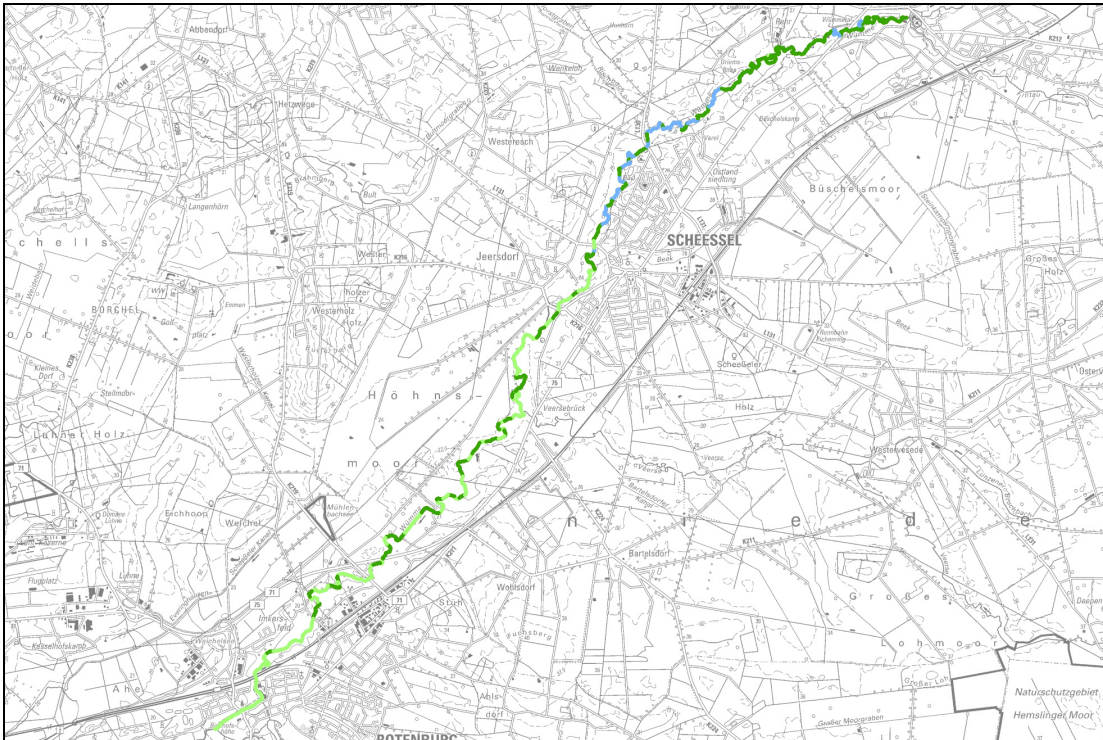
Wümme, unterhalb Lauenbrück, Sandablagerung

**Maßnahmen** zur weiteren Aufwertung der Sohlstrukturen (5.1/5.2/ 6.1/6.6), d.h. Einbringen von Kies und Totholz mit positiven Effekten auch für die Tiefenvarianz und Strömungsdiversität sind in den Bereichen mit noch bestehender deutlicher bis starker Veränderung vorrangig durchzuführen. Sturzbäume sollten nach Möglichkeit im Gewässer verbleiben. Hierdurch sind Aufwertungen für die biologischen QE Fische und MZB zu erwarten.

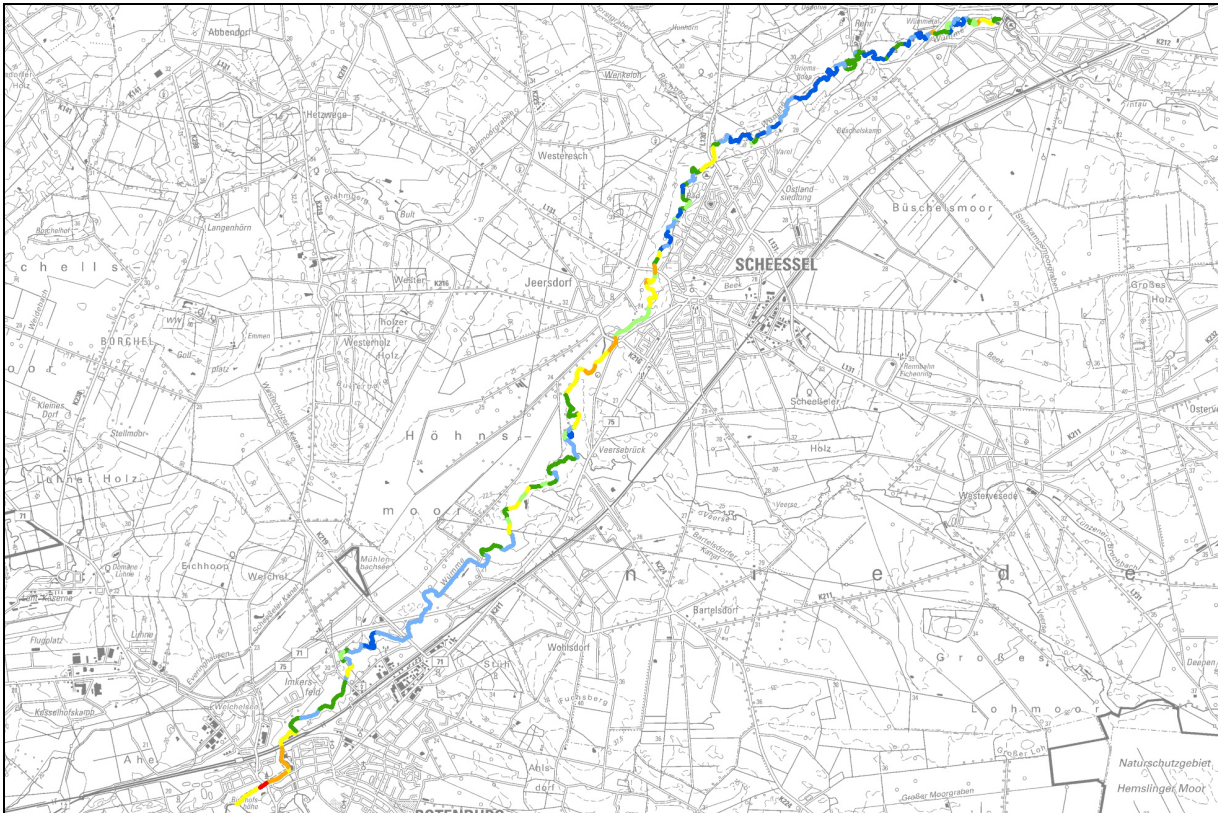
Wümmen, unterhalb Veersebrück, Prallhangsicherung mittels Sturzbäumen

Als Maßnahmen zur weiteren Aufwertung der Uferstrukturen (2.4/2.5/4.2) sollte die bisherige Entwicklung weiter unterstützt werden. Durch die Erosion im Rahmen der eigendynamischen Entwicklung wird aktuell vermehrt Sand eingetragen, dieser Prozess sollte im Rahmen der Stabilisierung eines naturnahen Bettes wieder zur Ruhe kommen. Durch diese Gesamtentwicklung sind Aufwertungen für die biologischen QE Fische, MZB und MP zu erwarten.
