WK 24015 Lünzener Bruchbach

Gesamtbewertung Detailstrukturkartierung (DSK)

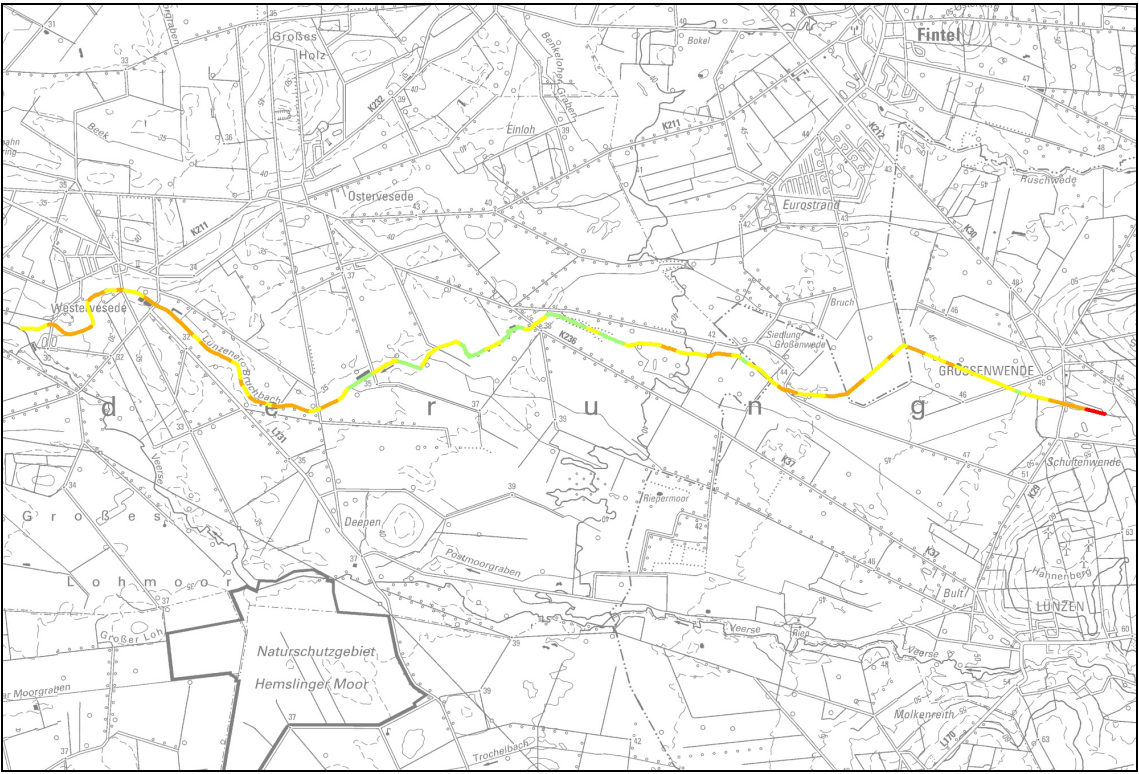
Dier Gewässerstruktur des Lünzener Bruchbaches ist geprägt durch seine offene Lage, wenig Gehölze direkt am Gewässer, Sandsohle und kaum Randstreifen. Unterhalb von Großenwede wird ein nicht standortgerechter Nadelforst durchflossen. Im mittleren Abschnitt sind auf großer Strecke sich aktuell entwickelnde strukturelle FGE-Maßnahmen durchgeführt, im Unterlauf zahlreiche kleinere Wehre und Sohlabstürze zurückgebaut worden.
