## II. Hauptproblematik für die Verfehlung des guten Zustandes des WK 25055

## WK 25055 Aue + Zuflüsse

## Gesamtbewertung Detailstrukturkartierung (DSK)

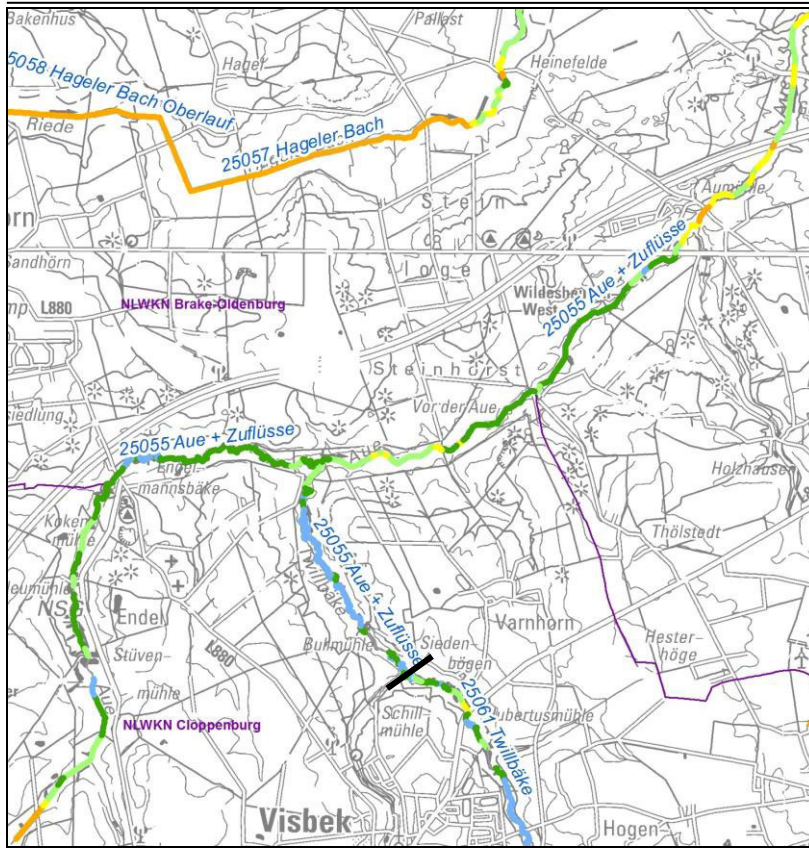
Der WK 25055 bestehend aus Visbeker Aue, Engelmansbäke sowie dem Unterlauf der Twillbäke auf ca. 4,1km Länge ist aus gewässerökologischer Sicht von herausragender Bedeutung und aktuell das ökologisch wertvollste Nebengewässersystem der Hunte zwischen Oldenburg und Diepholz. Die Auen von Twillbäke, Engelmansbäke und Visbeker Aue oberhalb Aumühle sind als FFH-Gebiet und NSG ausgewiesen. Die Gewässer sind zudem als Schwerpunktgewässer für die Umsetzung der WRRL benannt. Mit einem Anteil der Strukturgüteklassen 2 u. 3 von knapp 60% fällt die Bewertung der Gewässerstrukturen nach dem Detailkartierverfahren vergleichsweise recht positiv aus. Wie die trotz recht positiver Aspekte durchaus erkennbaren Defizite der Fließwasserfauna (Fische und Wirbellose) zeigen, scheint die tatsächliche Qualität des Gewässers als Lebensraum für eine artenreiche Fließwasserbiozönose jedoch geringer zu sein, als es die Ergebnisse der Strukturgütekartierung erwarten lassen. Überwiegend ist eine eher instabile, z.T. mit organischem Material angereicherte, streckenweise zur Verockerung neigende Treibsandsohle mit zu wenig Tiefen-, Substrat- und Strömungsvarianz vorhanden, die neben der fehlenden ökologischen Durchgängigkeit und anderen Negativwirkungen der Mühlenteiche begrenzend für die Fließwasserlebensgemeinschaft wirkt (s. Zusammenfassung).

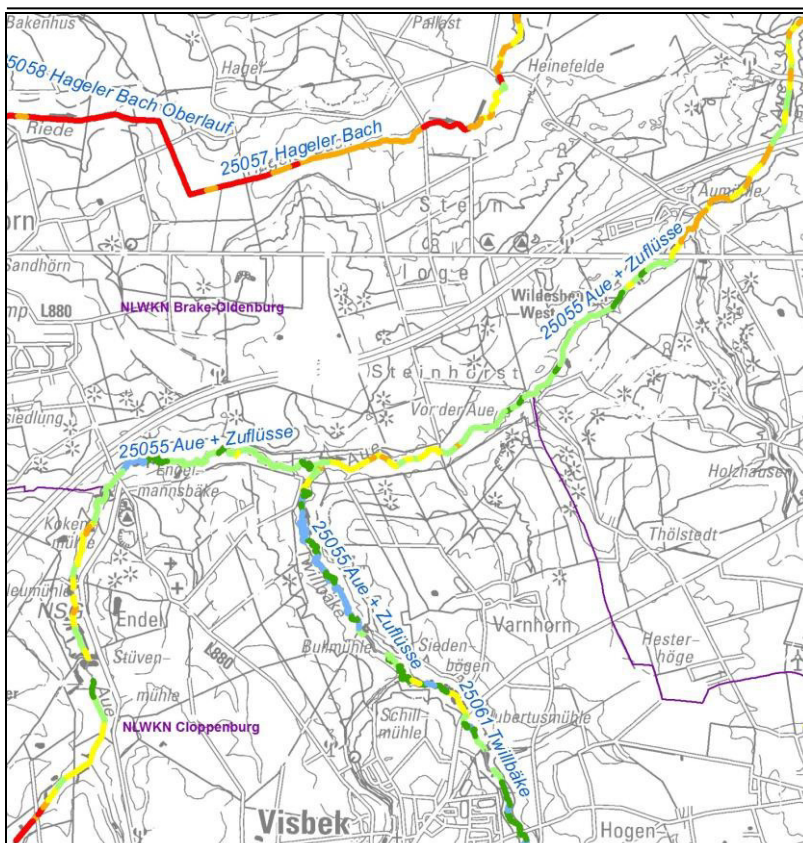
## Bewertung Gewässerstruktur Sohle

Die besten Sohlstrukturen auf längeren zusammenhängenden Strecken sind wie die Kartierung zeigt im Unterlauf der Twillbäke unterhalb der Bullmühle erhalten (mäandrierender Verlauf durch Wald, meist ohne deutliche laterale Überdimensionierungen). Auch hier wären jedoch mehr echte Ufergehölze, mehr Totholz und somit mehr Tiefenvarianz zu erwarten, so dass das Kartierungsergebnis etwas überbewertet erscheint. Im Vergleich zur Twillbäke deutlich schlechter stellt sich die Engelmanssbäke dar. Im gesamten Oberlauf oberhalb der Kokenmühle und zwischen den drei Mühlenteichen sind die Sohlstrukturen durch ehemaligen Ausbau (starke Begradigung) häufig im Verein mit mehr oder minder starker lateraler Überdimensionierung und streckenweisen Rückstauwirkungen der Stauanlagen erheblich bis vollständig verändert (varianzarme Treibsandsohlen, oft mit mehr oder minder hohem Schlammanteil bis hin zu vollständiger Verschlammung). Letzteres gilt insbesondere für stark lateral überdimensionierte und rückgestaute Strecken oberhalb der Stauanlagen und die Stauteiche selber, was allerdings von den Kartierungsergebnissen nicht immer ganz plausibel wiedergegeben wird. Die auch unterhalb der Mühlenstandorte trotz stark gewundenem bis mäandrierenden Verlauf meist weniger günstigen Sohlstrukturen der Engelmanssbäke sind primär bedingt durch laterale Überdimensionierungen, zu wenig echte Ufergehölze, die die Ufer wirksam stabilisieren und strukturieren, zu wenig Totholz und Verockerungstendenzen. Ähnliches gilt auch für die weniger stark gewundene und insgesamt etwas schlechter bewertete Aue oberhalb Aumühle. Negativ tritt hier noch einmal der Rückstaubereich oberhalb Aumühle hervor. Die überwiegend deutlich negativeren Bewertungen der Sohlstrukturen unterhalb Aumühle erscheinen dagegen nicht immer ganz verhältnismäßig und werden von den hier meist besseren Besiedlungsdaten der Wirbellosen und Fische so auch nicht gespiegelt. Gleichwohl besteht auch hier bis auf eine bereits bearbeitete Teilstrecke unterhalb Autobahn bis zur K242 Handlungsbedarf für Strukturverbesserungen (s. Zusammenfassung).

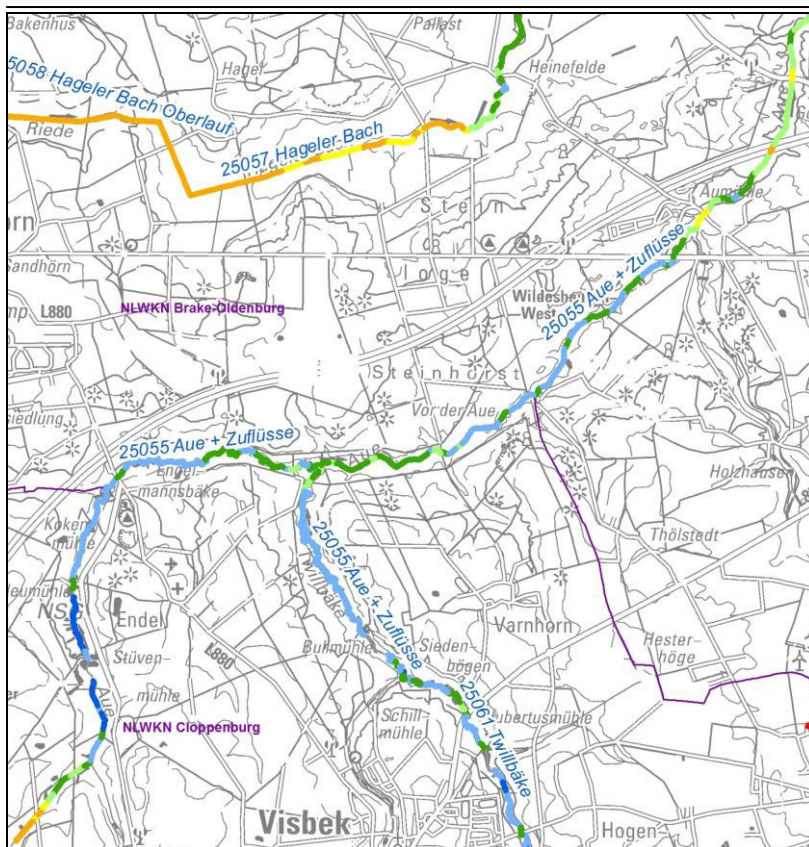
## Bewertung Gewässerstruktur Ufer

Die Uferstrukturen wurden bei der Detailkartierung insgesamt sehr positiv bewertet (z.B. zu 53% nicht oder nur gering verändert). Da jedoch insgesamt wegen meist zu weniger echter Ufergehölze, die die Ufer wirklich naturnah strukturieren und stabilisieren an vielen Strecken Tendenzen zur Breitenerosion und zu offenen Erosionsufern mit entsprechenden Negativwirkungen auf die Gewässerstrukturen bestehen, erscheinen die Uferqualitäten insgesamt in der Tendenz überbewertet. Das gilt besonders für als unverändert eingestufte Strecken im Bereich der Staustrecken an der Engelmansbäke und den stark tieferodierten Abschnitt mit hohen, steilen Erosionsufern unterhalb Aumühle.
