| Bearbeitungsgebiet | 27 Jeetzel |
| Alte Wasserkörper Nr. | 27001 |

WK 27001    Wustrower Dumme (Oberlauf)

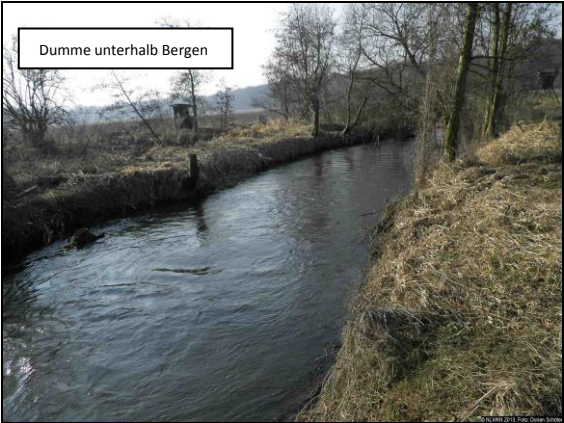
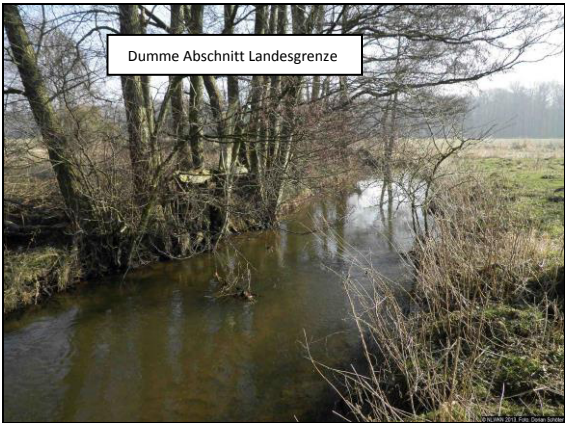
| DSK-Gesamtbewertung im WK gesamt (km und %) | | | | | | |
|---|---|---|---|---|---|---|
| Die Struktur ist am ehemaligen innerdeutschen Grenzstreifen (Grünes Band) überwiegend mäßig bis deutlich verändert. Die übrigen Abschnitte weisen eine schlechtere Bewertung auf. Vitalisierungsmaßnahmen im eigenen Profil (M 3.2) und die Reduzierung von Sandeinträgen (6.1/6.2) können die Bewertung durch die biologischen QE positiv beeinflussen. | | | | | | |

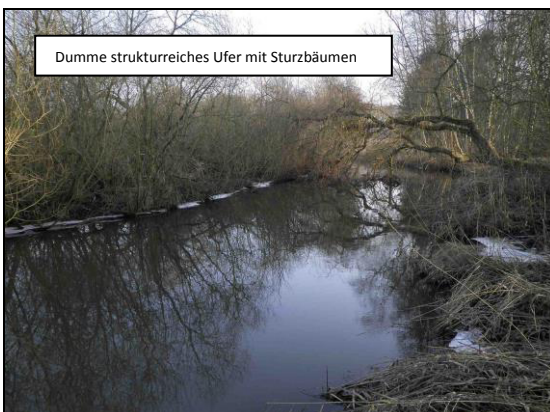
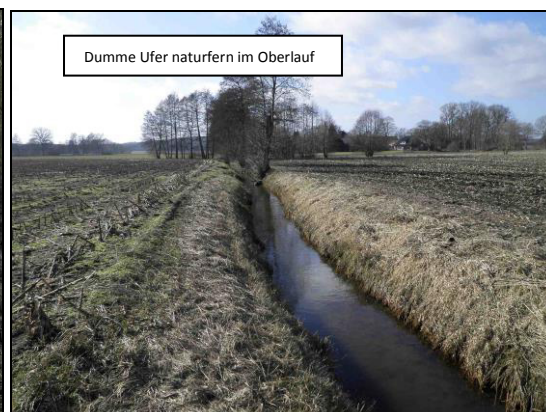
Im Oberlauf sind die Ufer auf erheblicher Streckenlänge stark bis vollständig verändert. Vielfach fehlen hier Ufergehölze (4.1) und Gewässerrandstreifen (6.6). Im Bereich des „Grünen Bandes“ dagegen sind noch überwiegend gering bis mäßig veränderte Uferstrukturen anzutreffen. Strukturreiche Ufer bilden die Grundlage für eine artenreiche Fisch- und Makrozoobenthos-Fauna.

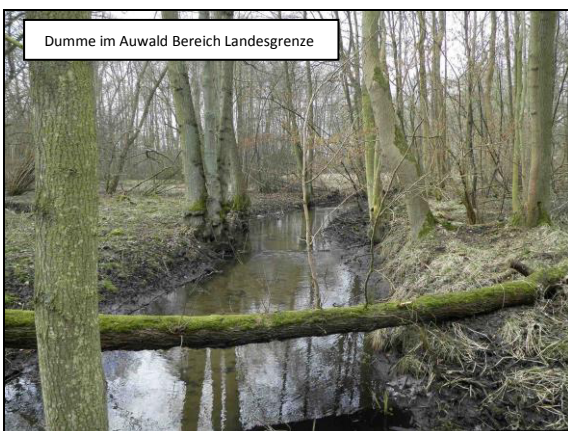
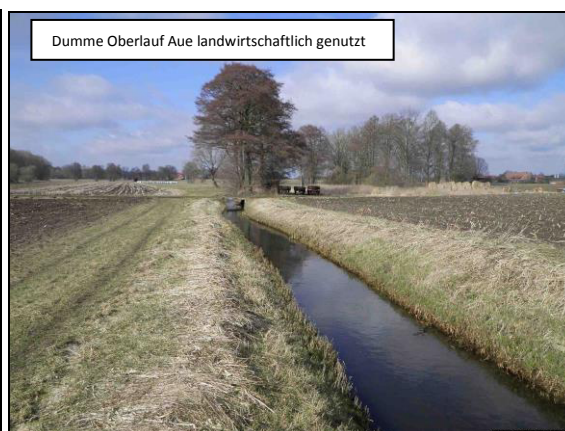
Die Zweiteilung der Struktur des Gewässerumfeldes wird hier besonders deutlich. Die Aue außerhalb des „Grünen Bandes“ wird meist landwirtschaftlich genutzt. Maßnahmen zur Auenentwicklung (8.2) und die Anlage von Gewässerrandstreifen (6.6) können hier u.a. die Sandeinträge reduzieren und zur Aufwertung aller biologischer QE (Fische, Makrozoobenthos, Diatomeen und Makrophyten) führen.
