| Bearbeitungsgebiet | 27 Jeetzel |

WK 27005 Clenzer Bach

Gesamtbewertung Detailstrukturkartierung (DSK)

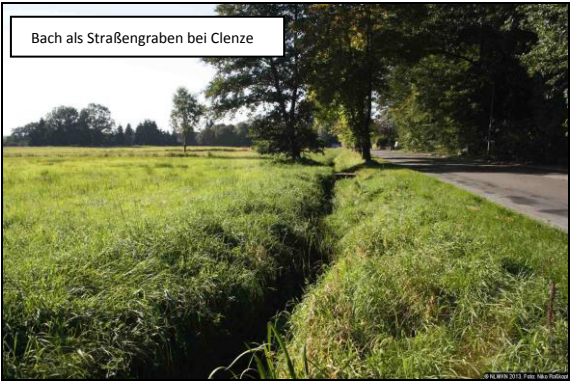
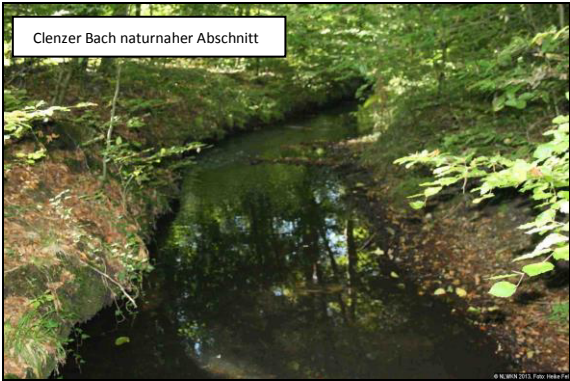
Die Gewässerstruktur ist überwiegend stark bis sehr stark verändert. Im unteren Mittellauf ist im Bereich eines Bruchwaldes noch ein gering veränderter Abschnitt erhalten. Sandeinträge, Verschlammung, Begradigung und Eintiefung (2.4/2.5/3.2) sowie Wasserdefizite im Oberlauf sind Ursachen dieser Bewertung und wirken sich negativ auf die biologischen QE Fische, MZB und MP aus.

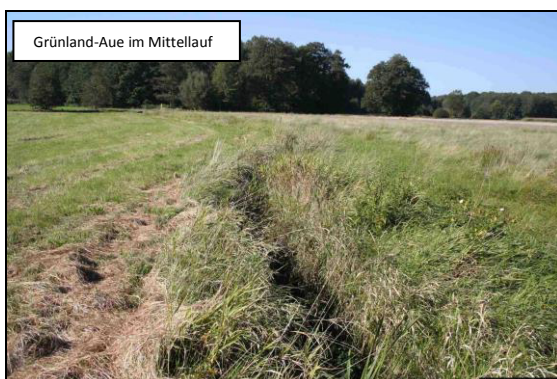
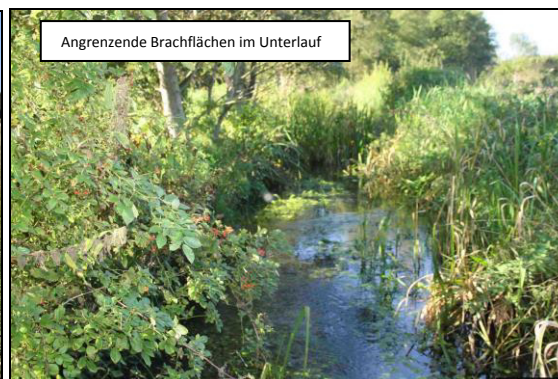
Strukturveränderung des Gewässerumfeldes bezogen auf den WK gesamt (km und %)

Als Maßnahme ist insbesondere die Anlage von Gewässerrandstreifen (4.1/6.6) wünschenswert. Außerdem ist eine naturnahe Auenentwicklung anzustreben (8). Hierdurch sind insbesondere auch Aufwertungen für die biologischen QE Diatomeen und MP zu erwarten. Durch die Neuanlage von autotypischen Gewässern (temporären Kleingewässern) kann das Gewässerumfeld aufgewertet werden.

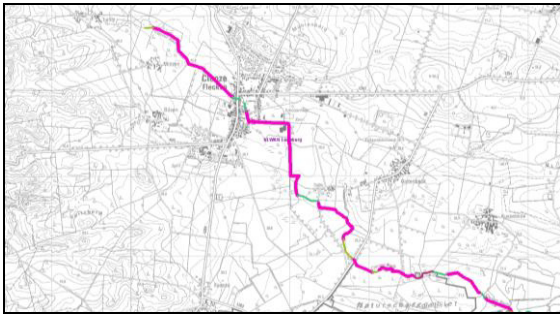
Ausprägung Gewässerrandstreifen links

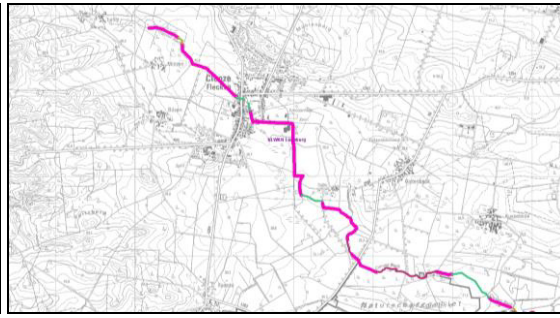
Ausprägung Gewässerrandstreifen rechts
