## Stammdaten

| Bearbeitungsgebiet | 27 Jeetzel |

## WK 27026 Kateminer Mühlenbach, Pommoisseler Gr., Ventschauer Bach

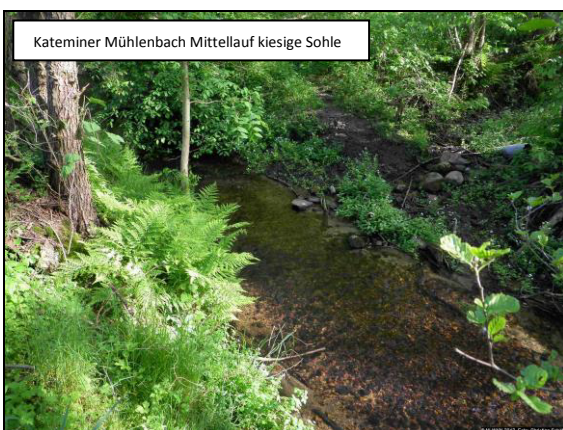
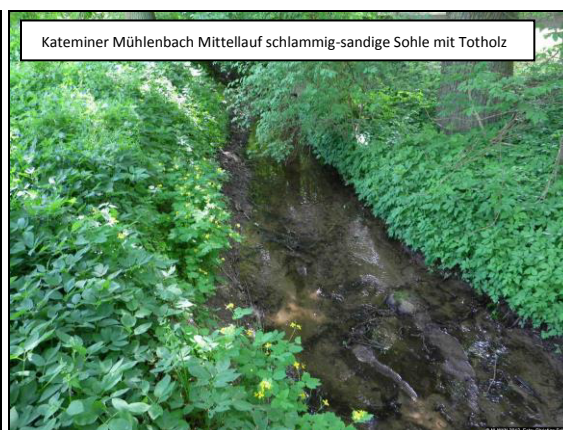
Die Struktur der Sohle wird stark durch die Wasserführung geprägt. Die trockenfallenden Abschnitte sind vielfach verschlammmt, während bei ausreichender Wasserführung im Unterlauf noch unveränderte Strecken, mit kiesiger Sohle anzutreffen sind. Sand- und Feinsedimenteinträge wirken sich negativ auf die biologischen QE aus. Profileinengungen (2.5) können bei Wasserdefiziten durch Erhöhung der Schleppkraft dem entgegen wirken.

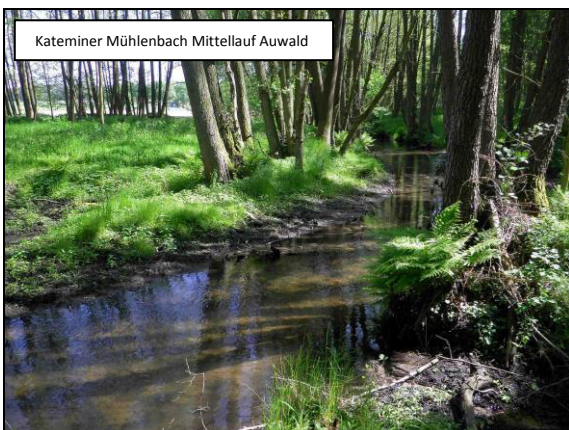
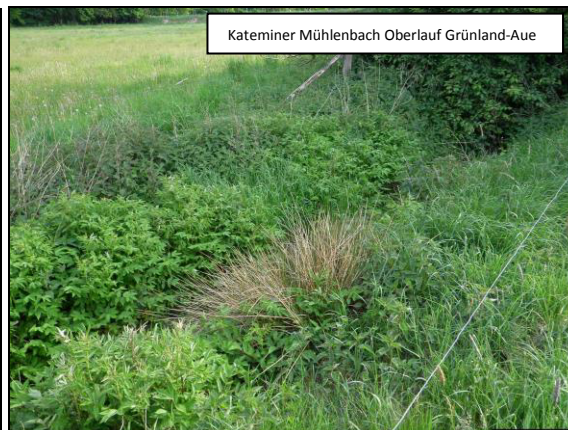
Das Gewässerumfeld besteht überwiegend aus Wald und Ackerflächen. Maßnahmen zur Auenentwicklung (8.2) können u.a. die Sand-, Feinsediment- und Nährstoffeinträge reduzieren und zur Aufwertung der biologischen QE (Fische, Makrozoobenthos, Diatomeen und Makrophyten) führen.
