## WK 27031 Jeetzel-Kanal (Lüchow - Lüggau)

### Gesamtbewertung Detailstrukturkartierung (DSK)

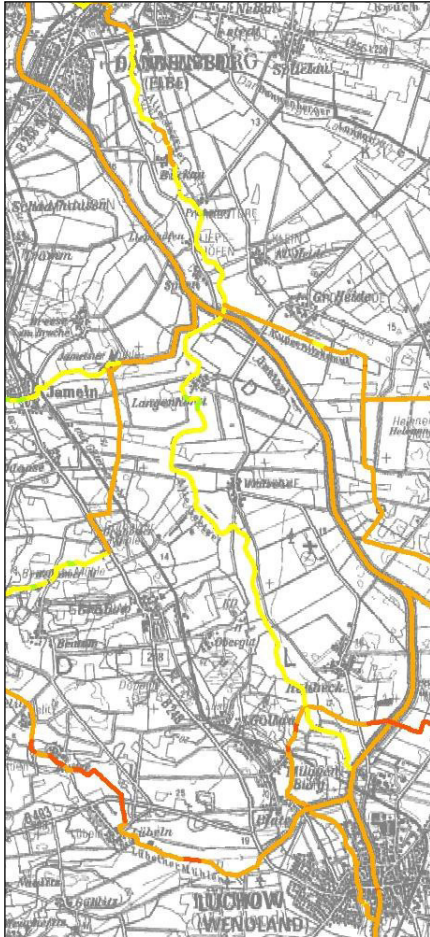
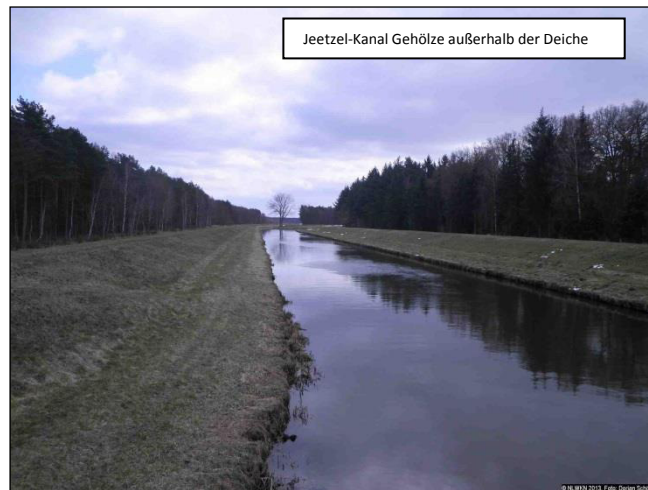
Der WK ist ein künstlicher breiter Kanal, ausgelegt für die Ableitung von Hochwässern. Dementsprechend ist die Gewässerstruktur zu 99 % sehr stark verändert. Stauwehre regulieren den Wasserstand. Ein Teil des Wassers wird unterhalb von Lüchow in den ursprünglichen Gewässerlauf, die Alte Jeetzel, abgeleitet. Diese Bedingungen wirken sich negativ auf die aquatische Fließgewässer-Biozönose aus.

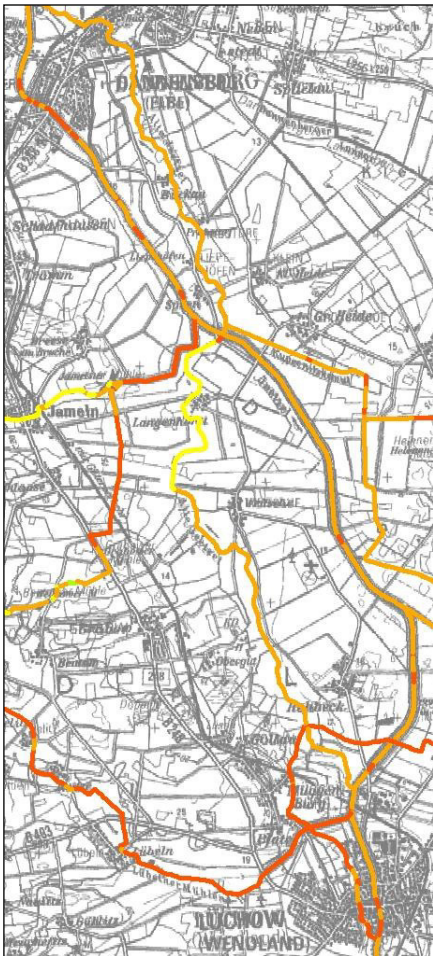
## Bewertung Gewässerstruktur Sohle

Die Struktur der Sohle ist überwiegend sehr stark verändert. Geringe Strömung und reduzierte Wasserführung führen zur Ablagerung von Feinsedimenten. Es ist zu prüfen, ob durch Einbringen von Totholz ohne Abflussbehinderung (5.2) positive Effekte auch für die Tiefenvarianz und Strömungsdiversität erzielt werden können.

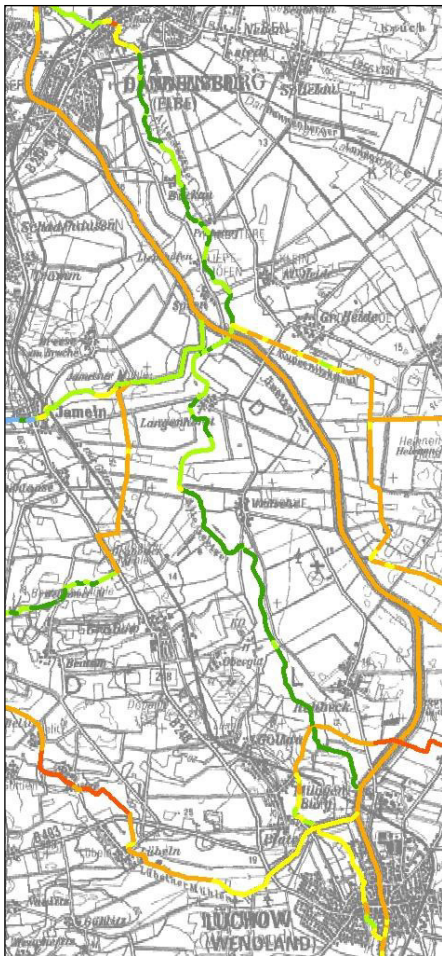
## Bewertung Gewässerstruktur Ufer

Die Struktur des Ufers ist fast durchgehend sehr stark verändert. Aufgrund der Standsicherheit der angrenzenden Deiche ist eine Ufersicherung durch Faschinen und Schüttsteine notwendig. Maßnahmen zur Aufwertung der Uferstrukturen, insbesondere die Entwicklung eines durchgehenden Röhrichtsbaus (4.2), sind erstrebenswert. Hierdurch sind Aufwertungen für die biologischen QE Fische, MZB und MP zu erwarten.

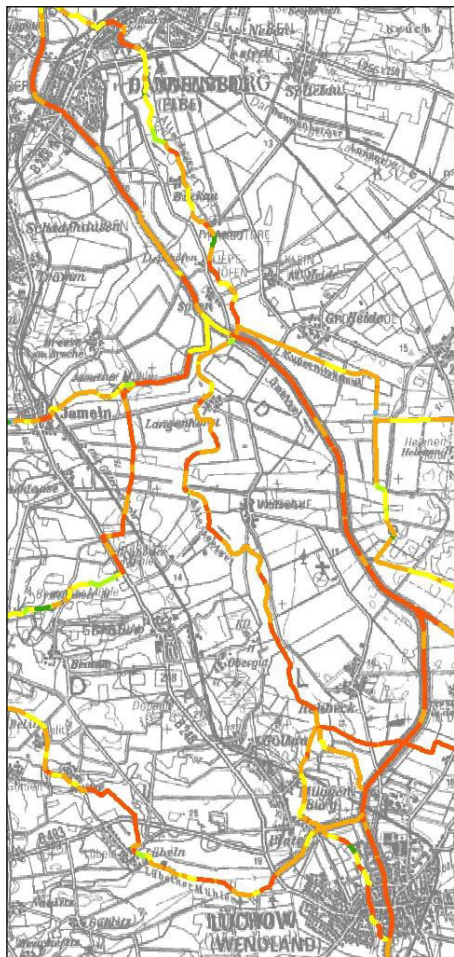
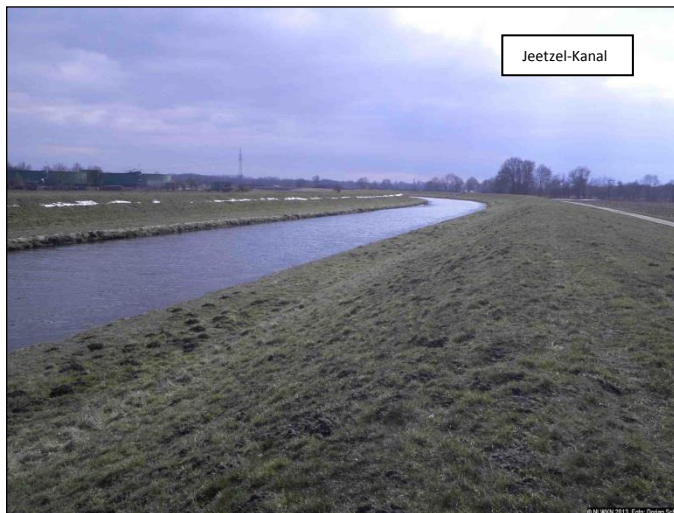
Strukturveränderung des Gewässerumfeldes bezogen auf den WK gesamt (km und %)

Der WK ist vollständig eingedeicht. Daher ist die Struktur des Gewässerumfeldes zu 100 % stark bis vollständig verändert. Der Wasserabfluss zwischen den Deichen muss gewährleistet sein. Dementsprechend sind Maßnahmen zur Aufwertung der biologischen Qualitätskomponenten nur sehr eingeschränkt möglich. Hier wäre eine ökologisch angepasste Unterhaltung des Ufer- und Böschungsbereiches zu nennen.
