WK 28026   Lopau (Ober- u. Mittellauf), Ehlbeck

Gesamtbewertung Detailstrukturkartierung (DSK)

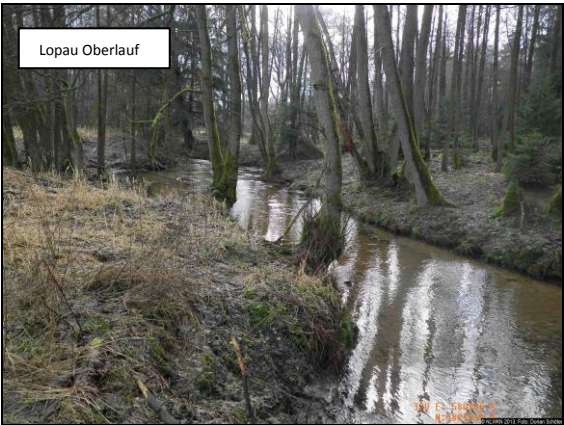
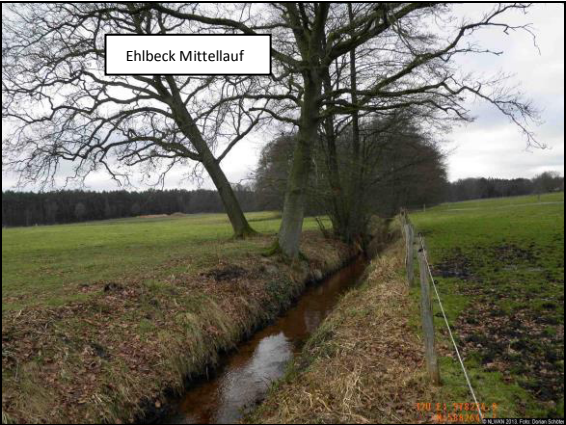
| DSK-Gesamtbewertung im WK gesamt (km und %) | | | | | | |
|---|---|---|---|---|---|---|
| Die Struktur der Ehlbeck ist überwiegend stark bis vollständig verändert. Bei der Lopau ist dieser Anteil deutlich geringer. Vitalisierungsmaßnahmen im eigenen Profil (M 3.2) und die Reduzierung von Sandeinträgen (6.1/6.2) können die Bewertung durch die biologischen QE, insbesondere das Makrozoobenthos und die Makrophyten, positiv beeinflussen. | | | | | | |

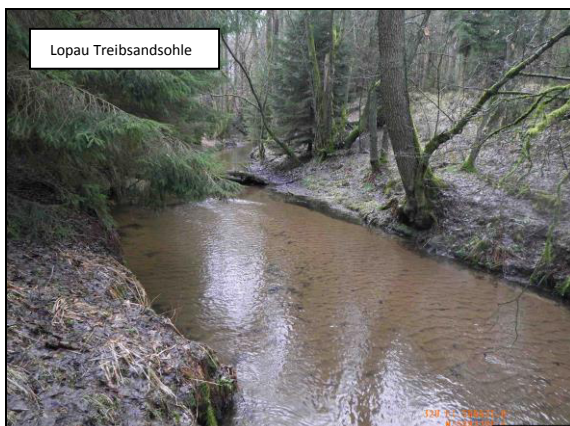
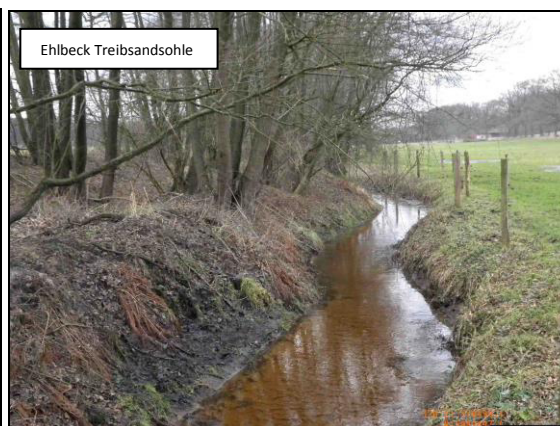
Die Struktur der Sohle ist bis auf einige wenige Abschnitte deutlich bis vollständig verändert. Sandtrieb wirkt sich negativ auf die QE Makrozoobenthos und Fische aus. Durch den Einbau von Kies und Totholz (5.1/5.2) und die Anlage von Gewässerrandstreifen und ggf. Sandfängen (6.1/6.2/6.6) kann dem entgegengewirkt werden.

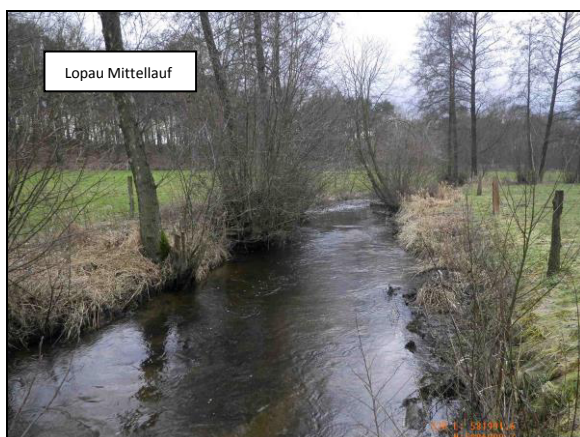
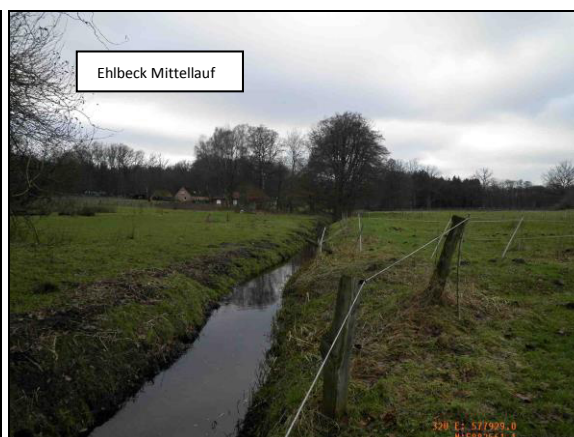
An der Ehlbeck und im unteren Abschnitt der Lopau ist die Struktur des Gewässerumfeldes oftmals stark verändert. Die Aue wird hier meist landwirtschaftlich genutzt. Maßnahmen zur Auenentwicklung (8.2) und die Anlage von Gewässerrandstreifen (6.6) können u.a. die Sandeinträge reduzieren und zur Aufwertung aller biologischer QE (Fische, Makrozoobenthos, Diatomeen und Makrophyten) führen.
