| Gewässertyp | 16 Kiesgeprägte Tieflandbäche |

WK 28032 Eitzener Bach

Gesamtbewertung Detailstrukturkartierung (DSK)

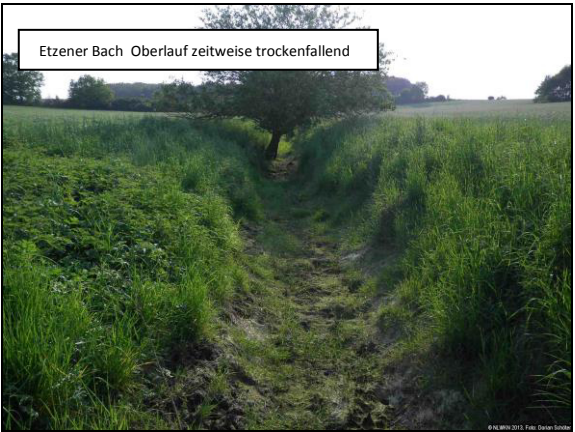
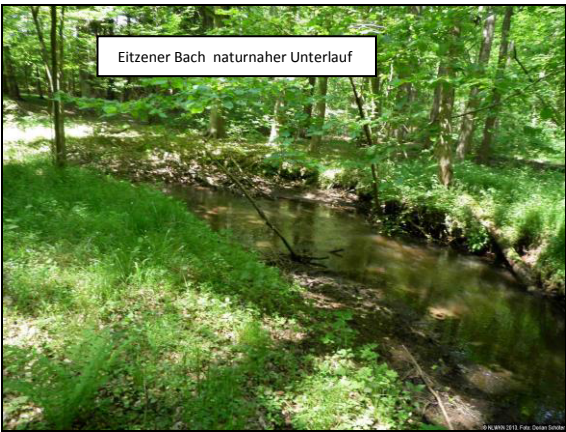
| DSK-Gesamtbewertung im WK gesamt (km und %) | | | | | | |
|---|---|---|---|---|---|---|
| <p>Die Strukturbewertung der Oberläufe zeigt überwiegend stark bis vollständig veränderte Abschnitte an. Im Sommer treten regelmäßig Wasserdefizite auf. Vitalisierungsmaßnahmen im eigenen Profil (M 3.2) und die Entwicklung eines naturnahen Ufersaum (4.1/6.6) können hier die Bewertung durch die biologischen QE, insbesondere das Makrozoobenthos und die Diatomeen, positiv beeinflussen. Der Mittel- und Unterlauf weist dagegen noch strukturreichere Abschnitte auf.</p> | | | | | | |

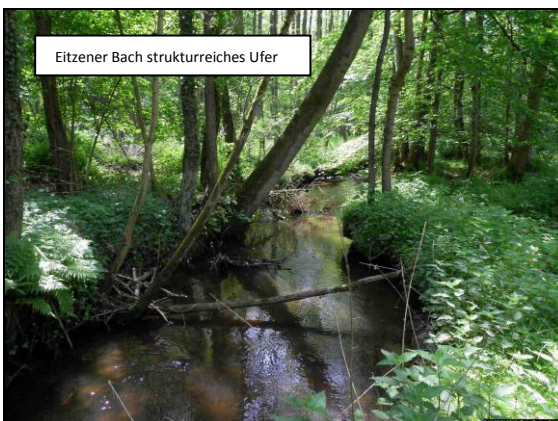
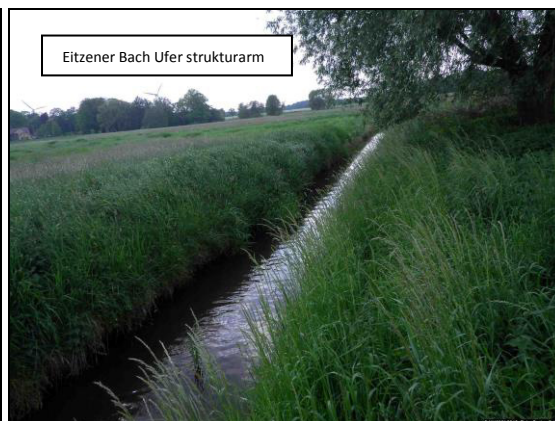
In den Oberläufen sind die Uferüberwiegend strukturarm ausgebildet. Vielfach fehlen Ufergehölze (4.1) und Gewässerrandstreifen (6.6). Der Unterlauf weist dagegen noch überwiegend gering oder vereinzelt sogar unveränderte Uferstrukturen auf. Strukturreiche Ufer bilden die Grundlage für eine artenreiche Fisch- und Makrozoobenthos-Fauna.
