WK 28068 Seeve (Unterlauf)

Gesamtbewertung Detailstrukturkartierung (DSK)

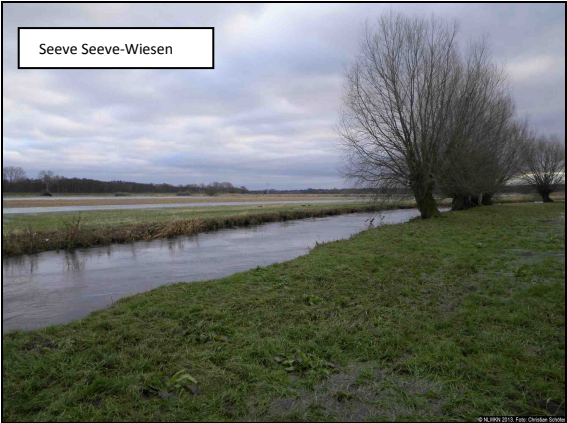
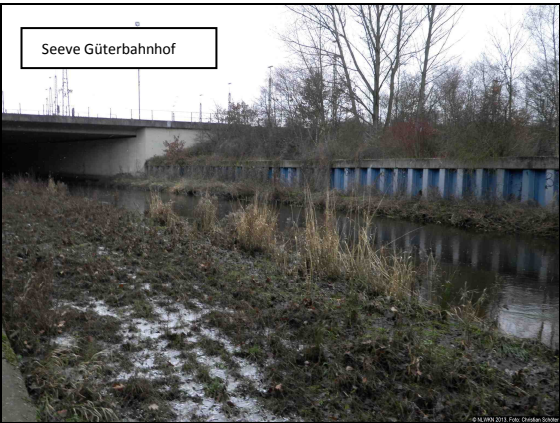
| DSK-Gesamtbewertung im WK gesamt (km und %) | | | | | | |
|---|---|---|---|---|---|---|
| Der WK wird durch den in den letzten Jahren deutlich erhöhten Tidehub geprägt. Dies ist eine der Ursachen für die nur mäßige Bewertung der QE Makrophyten. Unveränderte bis mäßig veränderte Abschnitte fehlen. Der Güterbahnhof bei Maschen wird durch die Seeve untertunnelt. In diesem Bereich ist die Gewässerstruktur vollständig verändert. Das Wehr oberhalb des Güterbahnhofs ist nur sehr eingeschränkt für Fische durchgängig. | | | | | | |

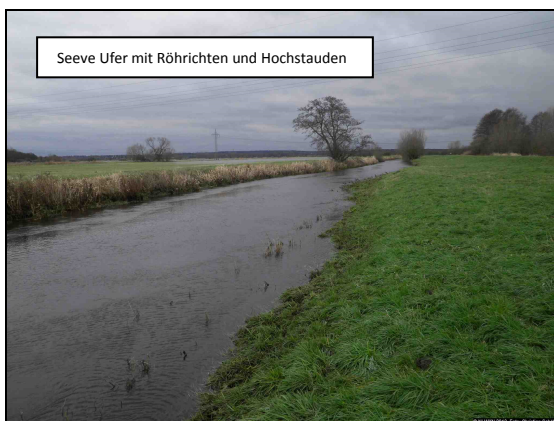
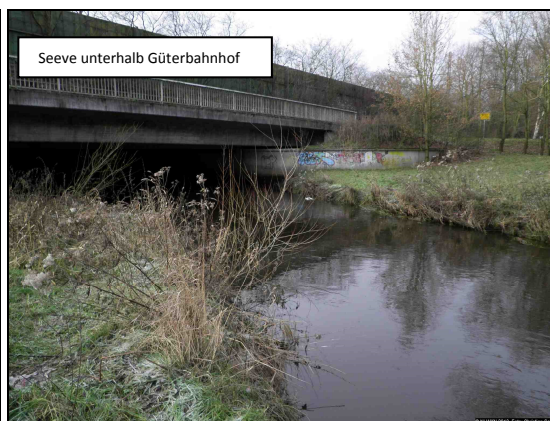
Die Struktur des Ufers weist zu 37 % noch naturnähere (gering bis mäßig veränderte) Abschnitte auf. Maßnahmen zur Aufwertung der Uferstrukturen, Entwicklung eines durchgehenden Gehölz- und Röhrichtsbaus (4.2), sind erstrebenswert. Schüttsteine zur Ufersicherung sind nur in besonders gefährdeten Abschnitten einzubauen. Hierdurch sind Aufwertungen für die biologischen QE Fische, MZB und MP zu erwarten.

Der Abschnitt im Bereich des Güterbahnhof bei Maschen ist vorerst von Maßnahmen auszunehmen.

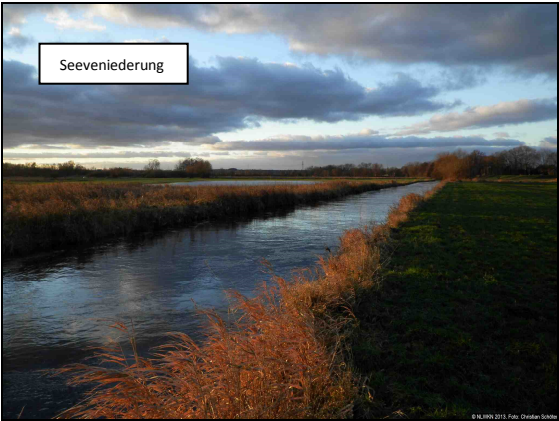
Der WK verläuft teilweise durch ein extensiv genutztes Naturschutzgebiet. Allerdings behindern insbesondere nördlich nah an das Gewässer grenzende Deiche das Ausuferungsvermögen. Die Reaktivierung von Altgewässern (Altarmen und Altwässern) und der Rückbau von Uferreihen kann das Umfeld weiter aufwerten (8.1 / 8.3). Hierdurch sind insbesondere auch Aufwertungen für die biologische QE Diatomeen zu erwarten.

Maßnahmen im Bereich des Güterbahnhofs bei Maschen sind derzeit nicht möglich.
