WK 28072   Seeve Oberlauf mit Nebengewässern

Gesamtbewertung Detailstrukturkartierung (DSK)

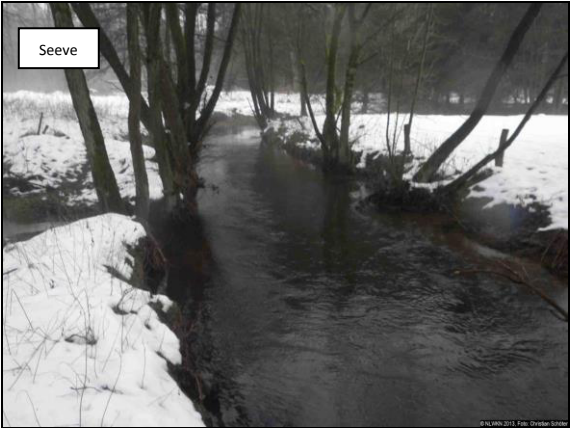
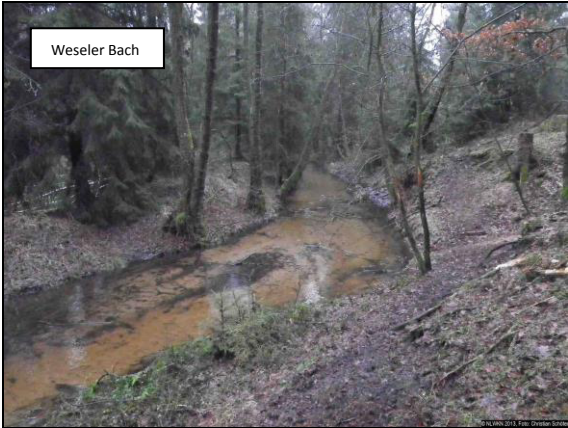
| DSK-Gesamtbewertung im WK gesamt (km und %, Rest = nicht kartierter Anteil) | | | | | | |
|---|---|---|---|---|---|---|
| Die Struktur ist überwiegend unverändert bis mäßig verändert. Vitalisierungsmaßnahmen im eigenen Profil (3.1) und die Entwicklung eines naturnahen Ufersaum (6.6) zur Reduktion von Sandeinträgen können die Bewertung durch die biologischen QE - insbesondere Fische, Makrozoobenthos und Makrophyten - positiv beeinflussen. | | | | | | |

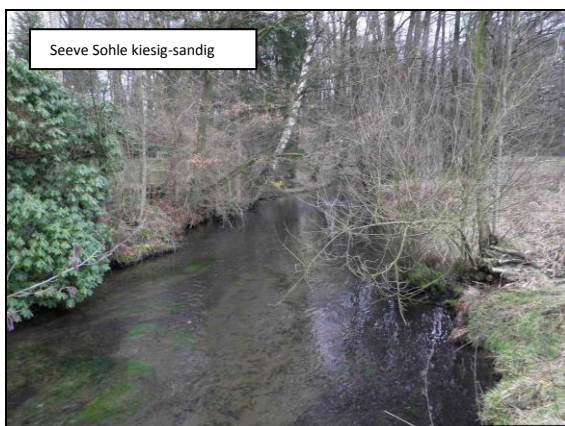
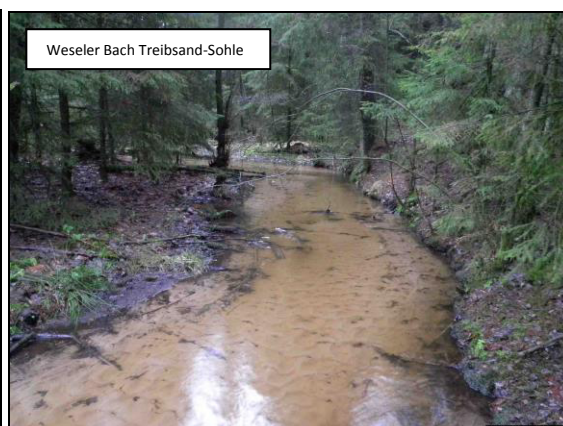
## Bewertung Gewässerstruktur Sohle

Die Struktur der Sohle ist überwiegend unverändert bis mäßig verändert. Starker Sandtrieb wirkt sich insbesondere im Weseler Bach und Weseler Moorbach negativ auf die QE Fische und Makrozoobenthos aus. Durch den Einbau von Kies und Totholz (5.1 / 5.2) und die Anlage von Gewässerrandstreifen und Sandfängen (6.1/6.2/6.6) kann dem entgegengewirkt werden.

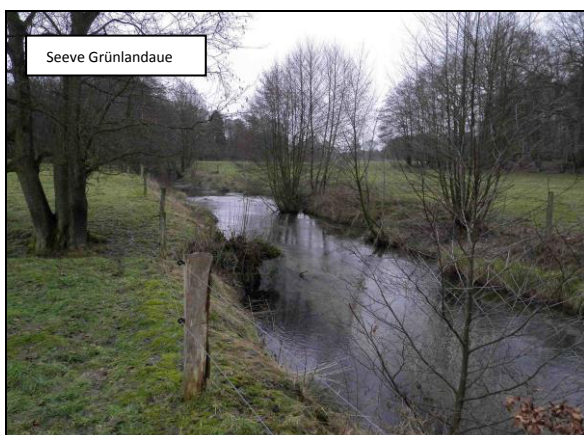
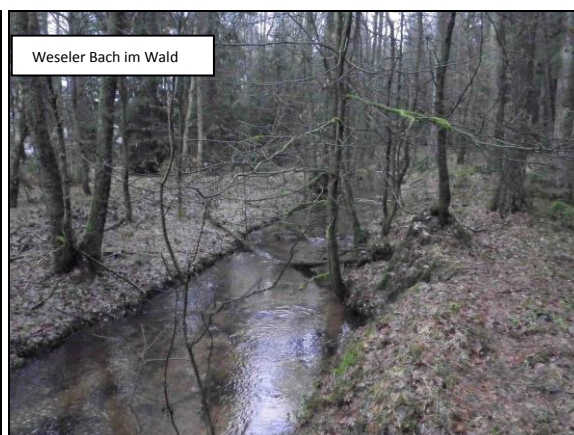
Die Strukturveränderung des Gewässerumfeldes ist sehr heterogen. Die Aue wird meist landwirtschaftlich, vielfach als Grünland, genutzt. Aber auch typische Auenbiotope und Wald sind anzutreffen. Am Weseler Bach sind Nadelbäume überrepräsentiert. Maßnahmen zur Auenentwicklung (8.2) und die Anlage von Gewässerrandstreifen (6.6) können u.a. die Sandeinträge reduzieren und zur Aufwertung der biologischen QE (Fische, Makrozoobenthos, Diatomeen und Makrophyten) führen.
