Stammdaten

WK 28092 Barnstedt-Melbecker Bach

Gesamtbewertung Detailstrukturkartierung (DSK)

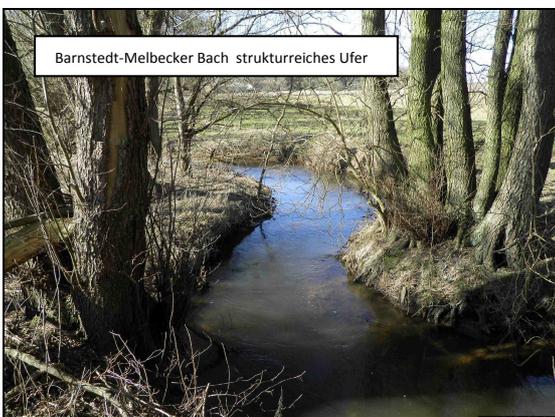
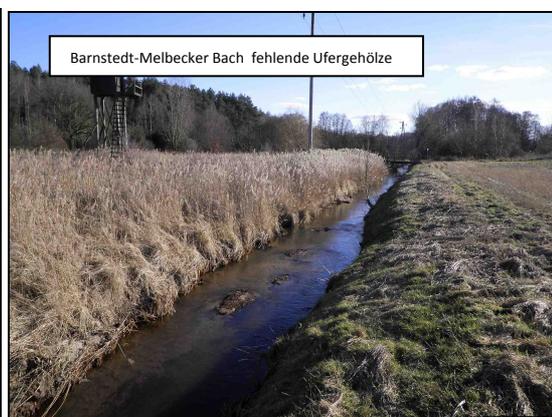
Mit Ausnahme des Oberlaufs sind die Ufer überwiegend strukturarm ausgebildet. Vielfach fehlen Ufergehölze (4.1) und Gewässerrandstreifen (6.6). Strukturreiche Ufer bilden die Grundlage für eine artenreiche Fisch- und Makrozoobenthos-Fauna. Ein lichter Ufergehölzsaum fördert die Ausbreitung eines typgerechten Makrophyten-Bestandes.

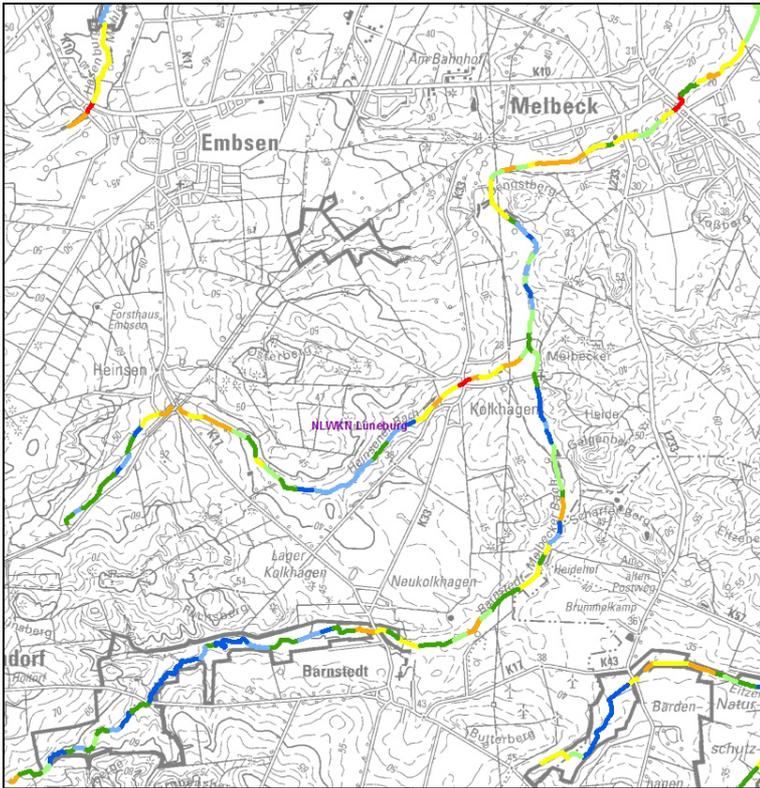
Strukturveränderung des Gewässerumfeldes bezogen auf den WK gesamt (km und %)

Das Gewässerumfeld wird meist landwirtschaftlich genutzt. Maßnahmen zur Auenentwicklung (8.2) und die Anlage von Gewässerrandstreifen (6.6) können u.a. die Sandeinträge reduzieren und zur Aufwertung der biologischen QE (Fische, Makrozoobenthos, Diatomeen und Makrophyten) führen. Im Oberlauf und an einzelnen Abschnitten im Mittellauf ist das Gewässerumfeld dagegen noch unverändert. Auwald und Gehölze dominieren hier die Aue.
