### Stammdaten

WK 30011 Alpershausener Mühlenbach mit Sotheler Bach

Detailstrukturkartierung (DSK)

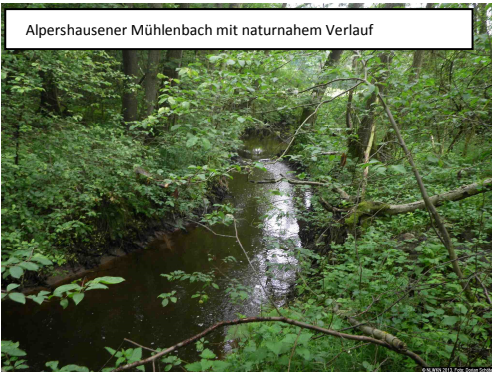
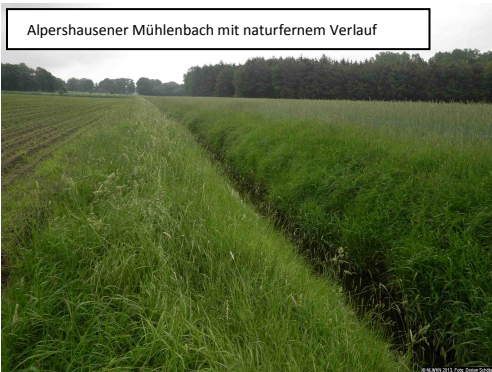
| DSK-Gesamtbewertung im WK gesamt (km und %) | | | | | | |
|---|---|---|---|---|---|---|
| <p>Der Alpershausener Mühlenbach ist in Bezug auf die Gewässerstruktur deutlich zweigeteilt: Während der Unterlauf (uh. K 219 bis zur Mündung) deutlich, vereinzelt mäßig verändert ist sind der Oberlauf und der Sotheler Bach sehr stark, vereinzelt vollständig verändert. Ursache ist die weitgehend begradigte Linienführung. Lediglich im Unterlauf gibt es noch vereinzelt Abschnitte mit mäßig geschwungenem Verlauf. In den ausgebauten Abschnitten sind Verbesserungen u.a. durch Förderung oder Zulassen eigendynamischer Entwicklungen bzw. Vitalisierungen im vorhandenen Profil notwendig.</p> | | | | | | |

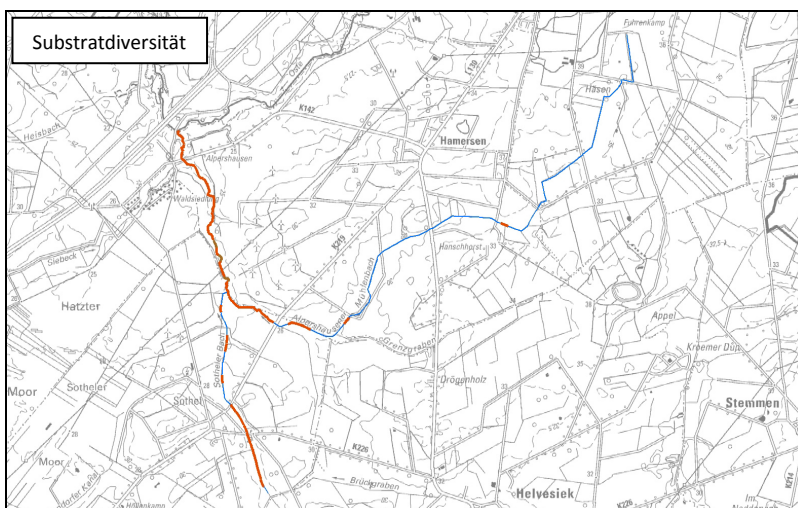
Die Sohlstrukturen im Alpershausener Mühlenbach sind ähnlich wie die Gesamtstruktur verteilt: Im Unterlauf gibt es noch deutlich oder stark veränderte Abschnitte, während der Oberlauf und der Sotheler Bach sehr stark bzw. vollständig verändert sind. Die Abschnitte sind geprägt durch fehlende Kiessubstrate und keine bis geringe Substratdiversität. Maßnahmen zur Aufwertung der Sohlstrukturen (5.1, 5.2, 6.1), d.h. abschnittsweises Einbringen von Kies und Totholz mit positiven Effekten auch für die Tiefenvarianz und Strömungsdiversität und die Reduktion von Sandeinträgen lassen Aufwertungen für die biologischen Qualitätskomponenten Fische und Makrozoobenthos erwarten.
