## Stammdaten

| Alte Wasserkörper Nr. | 32002 |

WK 32002 Vechte Nordhorn-Neuenhaus

Gesamtbewertung Detailstrukturkartierung (DSK)

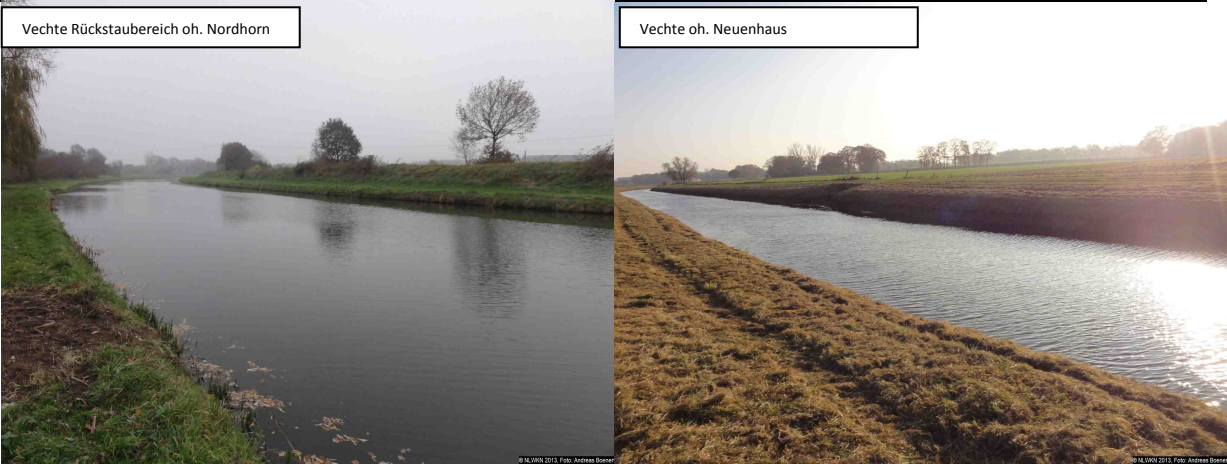
| DSK-Gesamtbewertung im WK gesamt (km und %) | | | | | | |
|---|---|---|---|---|---|---|
| Die Vechte zwischen Nordhorn und Neuenhaus ist durch Begradigung, Ausbau zum Trapezprofil und Stauregulierung (Kulturstau) überwiegend sehr stark verändert. Im Stadtbereich Nordhorn kommt durch das Oelmühlen- und das Kornmühlenwehr auch noch ein sehr starker Rückstau und die Bebauung der Aue hinzu, so dass die Vechte hier alle typischen Charakteristika eines sandgeprägten Tieflandflusses verloren hat und als vollständig verändert bezeichnet werden muss. | | | | | | |

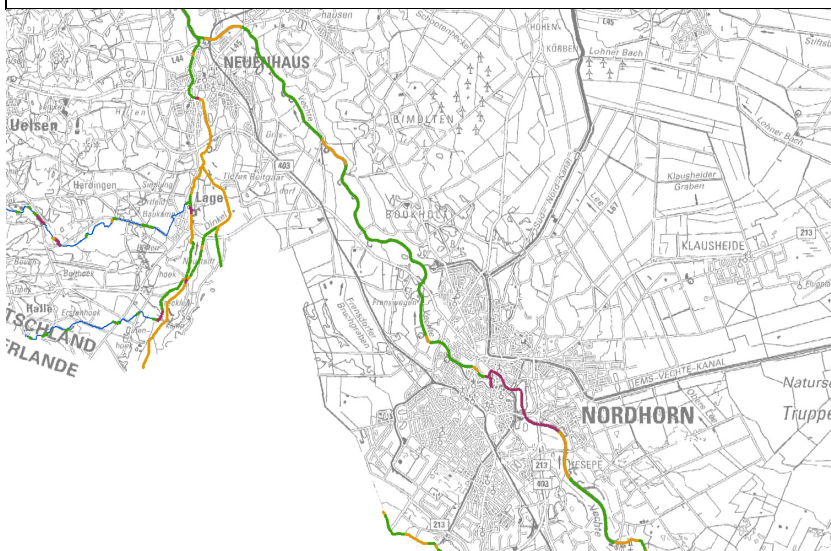
96 % der Gewässersohle konnte auf Grund von Gewassertiefe und Trübung nicht kartiert werden. An der Messstelle Frenzwegen bei Nordhorn ist die Sohle sandig / schlammig mit Gasentwicklung, was auf Faulschlamm Ablagerungen hinweist. Da die Vechte durchgehend staureguliert ist, dürfte die Sohlbeschaffenheit überall ähnlich sein. Vor allem in Bereichen mit starkem Rückstau ist mit Schlammablagerungen zu rechnen. Erst nach Wiederherstellung geeigneter Strömungsverhältnisse könnten sich durch Einbau von Totholz oder Kies naturnahe Tiefen-, Breiten- und Strömungsvarianz entwickeln. Dies würde sich positiv auf die biologischen QE Fische und MZB auswirken.
