## Stammdaten

WK 32003 Vechte Neuenhaus - Laar

Gesamtbewertung Detailstrukturkartierung (DSK)

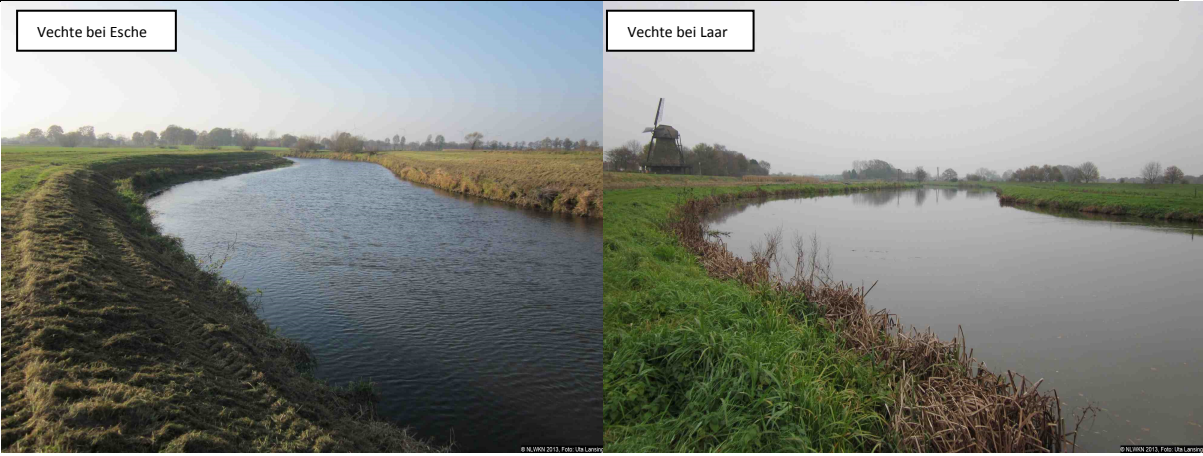
Die Vechte zwischen Neuenhaus und Laar ist durch Begradigung, Ausbau zum Trapezprofil- teilweise mit Verwallung- sowie Stauregulierung (Kulturstau) überwiegend sehr stark verändert. Ziel aller Maßnahmen sollte daher die Herstellung möglichst natürlicher Fließdynamik bei Durchgängigkeit und gleichzeitiger Erhöhung der Strukturvielfalt in Sohle/ Ufer/ Umfeld sein.

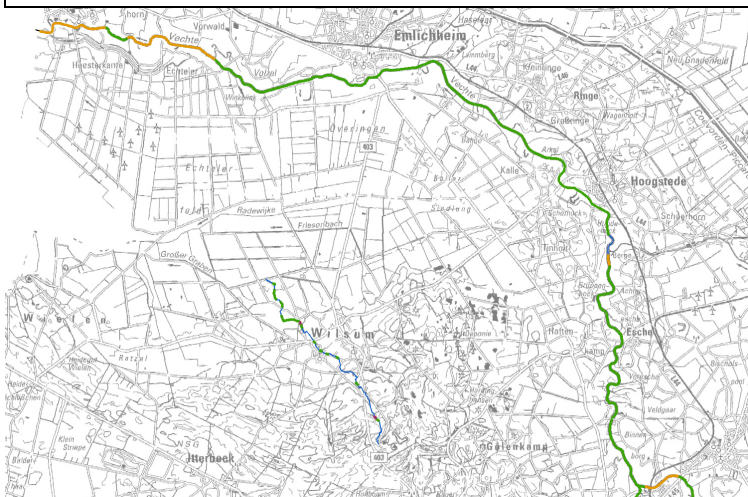
Gewässersohle konnte auf Grund von Gewässertiefe und Trübung nicht kartiert werden. An der Messstellen Emlichheim und Laar ist die Gewässersohle sandig / schlammig mit Gasentwicklung, was auf Faulschlamm Ablagerungen hinweist. Da die Vechte durchgehend staureguliert ist, dürfte die Sohlbeschaffenheit überall ähnlich sein. Vor allem in Bereichen mit starkem Rückstau ist mit Schlammablagerungen zu rechnen. Erst nach Wiederherstellung geeigneter Strömungsverhältnisse könnten sich durch Einbau von Totholz oder Kies naturnahe Tiefen-, Breiten- und Strömungsvarianz entwickeln. Dies würde sich positiv auf die biologischen QE Fische und MZB auswirken.
